BAB III

TINJAUAN LOKASI PERENCANAAN DAN PERANCANGAN

3.1 Analisis Site Lokasi Tapak

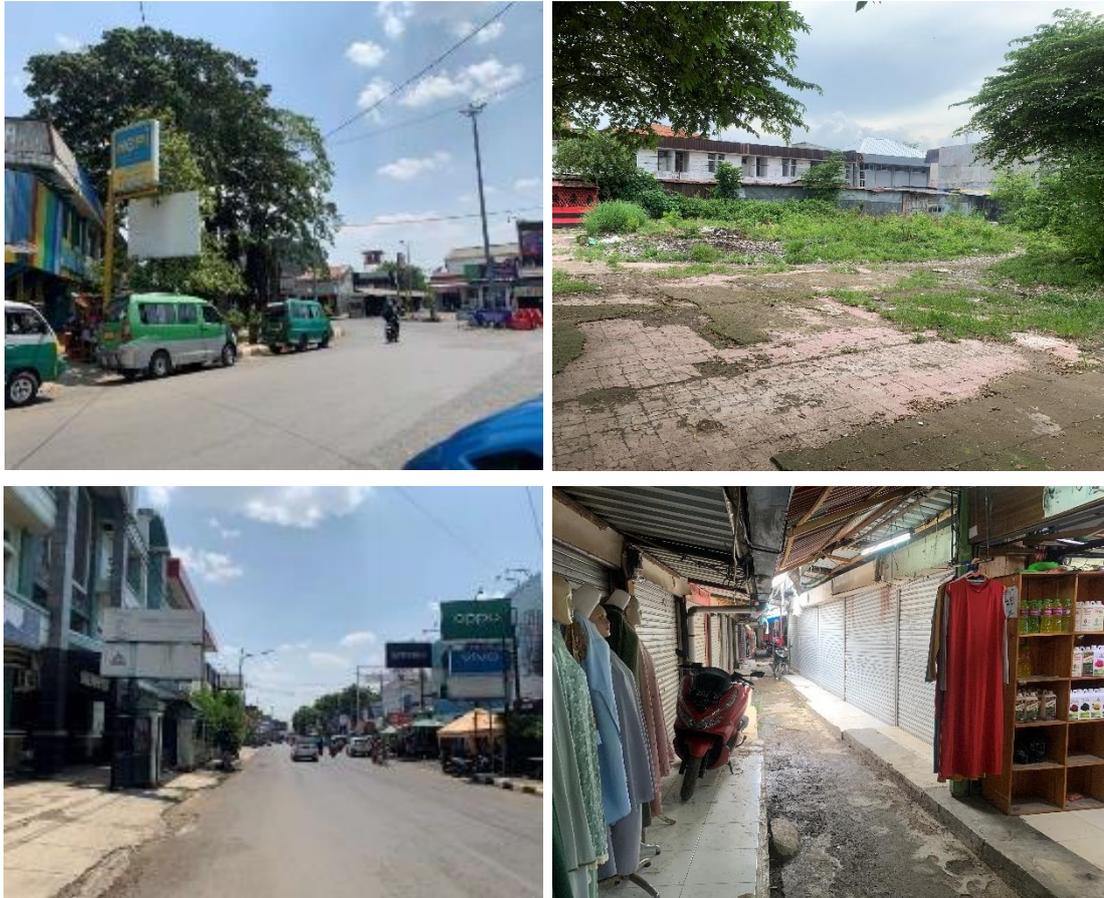
Gambar 3.2 Kondisi Fisik Lokasi
Sumber: Data Pribadi

Kondisi fisik tapak sebagian besar merupakan area pertokoan yang berada di dalam kawasan Jalan Letjen Suprpto dan Jalan Jend. Achmad Yani. Kondisi fisik eksisting sebagian rata dengan tanah akibat pasca kebakaran dan terdapat kios sementara yang dibangun oleh Pemerintah Kab. Subang.

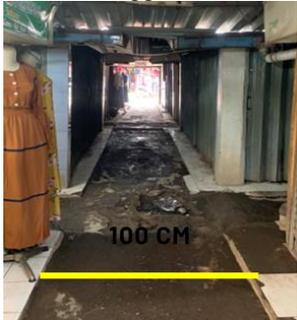
2.	Koridor	<p>Koridor hanya memiliki lebar 1 m dengan kondisi yang tidak rata serta tidak menggunakan keramik.</p>

<p>Gambar 3.24 Koridor Puja Sera Sumber: Data Pribadi</p>	<p>Lebar Koridor Minimal 1,5m Lantai tidak licin, permukaan datar, mudah dibersihkan.(Badan Standarisasi Indonesia, 2021)</p>

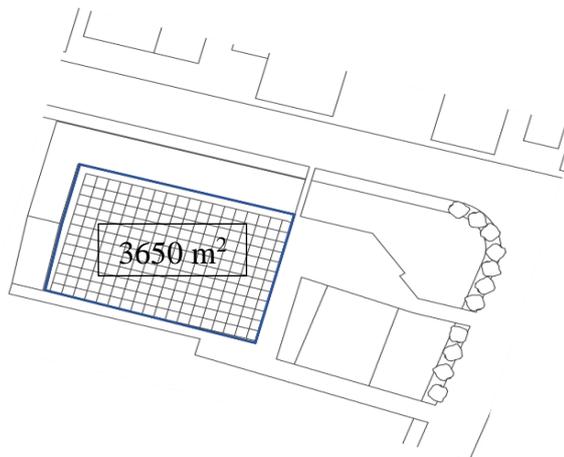
Gambar 3.28 Batas Tapak
Sumber: Data Pribadi

Luas tapak sebesar 3.650 m² yang berada di dalam Kawasan dengan dikelilingi oleh berbagai macam batasan yaitu pertokoan, ruko dan dibatasi oleh gedung perbankan.

Bangunan akan dibangun dengan mengikuti kondisi tapak dengan 30% area lahan dijadikan ruang terbuka hijau.

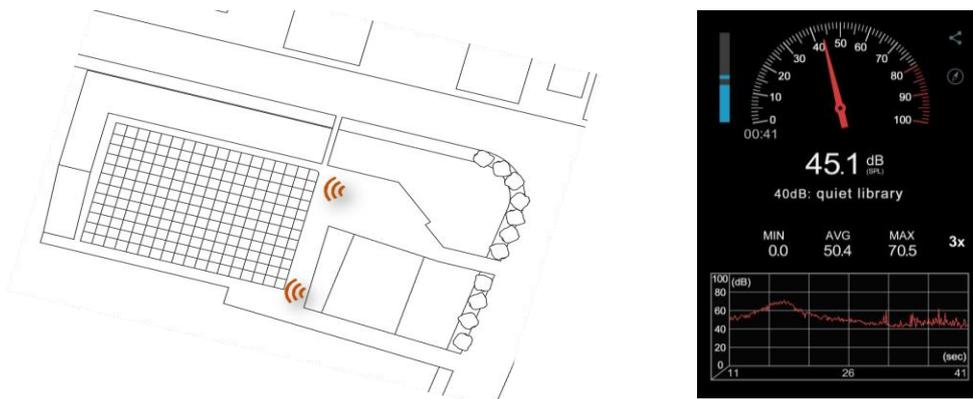
Gambar 3.29 Kebisingan
Sumber: Data Pribadi

Pada sekitar area tapak tingkat kebisingan relatif rendah dengan rata-rata kebisingan 50 db dikarenakan lokasi tapak yang berada di dalam kawasan dan sedikit kendaraan yang masuk kedalam kawasan sehingga tapak tidak bising.

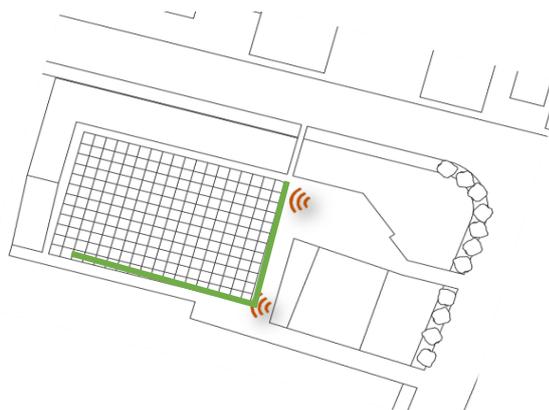
Gambar 3.30 Barrier
Sumber: Data Pribadi

Untuk lebih memaksimalkan kegiatan, maka respon pada site ini diberikan semacam barrier pada bagian timur tapak. Barrier ini berupa barrier alami maupun buatan, seperti menggunakan vegetasi atau dinding.

Letak bangunan sedikit menjauh dari posisi jalan, hal ini berpengaruh untuk meredam kebisingan yang mencapai bangunan mengalami penurunan, atau pun menggunakan secondary skin yang bisa meredam kebisingan suara.

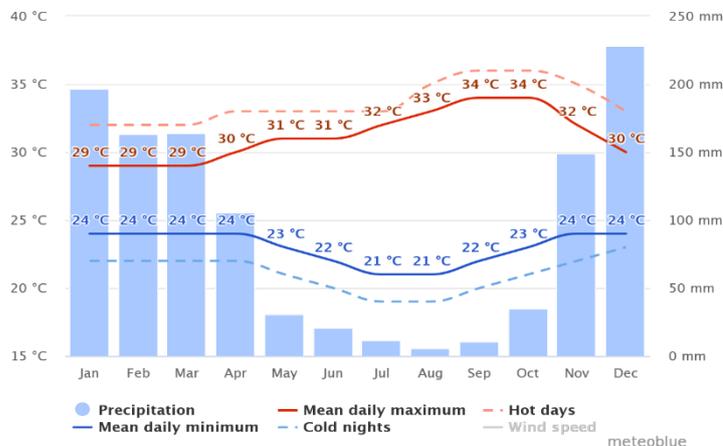
Gambar 3.31 Data Curah Hujan dan Suhu Subang
Sumber: Meteoblue

Suhu tertinggi di Kabupaten Subang terjadi pada bulan Oktober. dengan Suhu tertinggi mencapai 33°C. Curah Hujan tertinggi. terjadi pada bulan Desember. Namun. hampir sepanjang tahun hujan bisa terjadi.

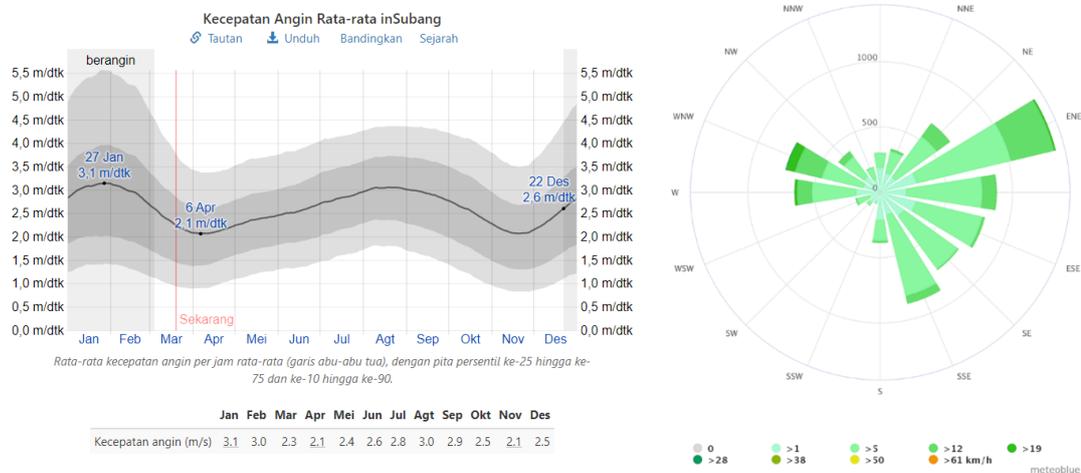
Gambar 3.32 Data Angin
Sumber: Weather Spark & Meteoblue

Kecepatan rata – rata angin di Subang relatif rendah dengan kategori angin hembusan. Hembusan angin terbesar berasal dari Tenggara, sehingga diperlukan respon pada tapak. Kecepatan angin terbesar yaitu. pada bulan Januari 3.1 m /s.

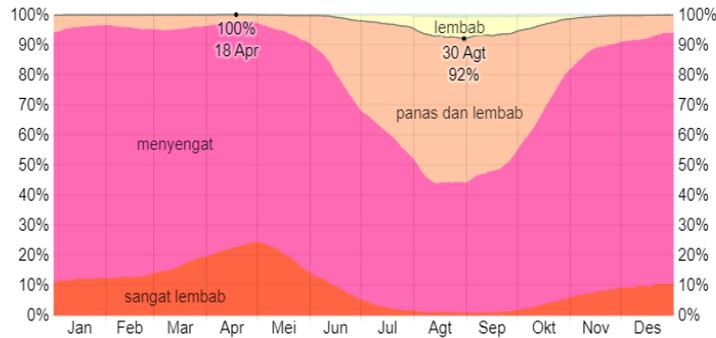
Gambar 3.33 Kelembapan
Sumber: Weather Spark

Kelembapan di Kabupaten Subang cukup tinggi, sehingga perlu diperhatikan penghawaan pada bangunan agar terhindar dari jamur.

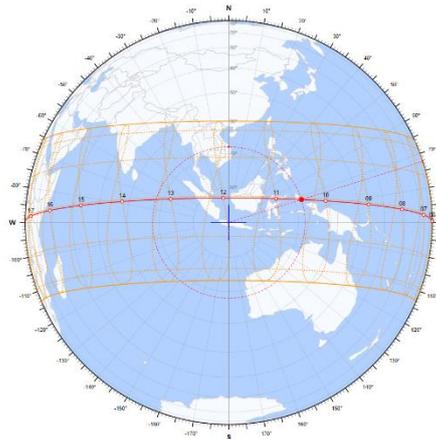
Gambar 3.34 Arah Pergerakan Matahari
Sumber: Sun Path

Pergerakan arah matahari yang terjadi di Indonesia pada bulan Juni adalah Ketika matahari berada di atas garis khatulistiwa dan pada bulan Desember lintasan berada di bawah garis khatulistiwa, pada bulan Maret dan September lintasan berada di Garis Equator.

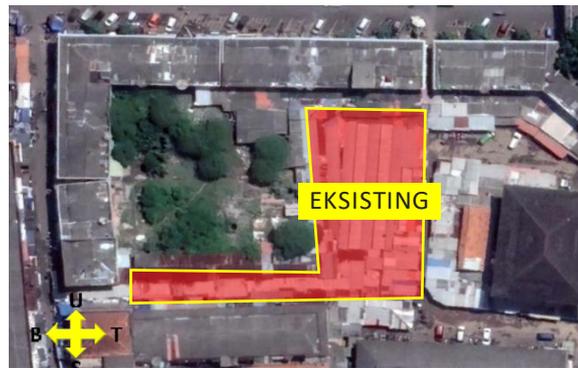
Gambar 3.35 Orientasi Eksisting
Sumber: Data Pribadi

Pada eksisting sisi panjang bangunan menghadap ke timur-barat sehingga pancaran sinar matahari terlama mengarah ke bangunan.

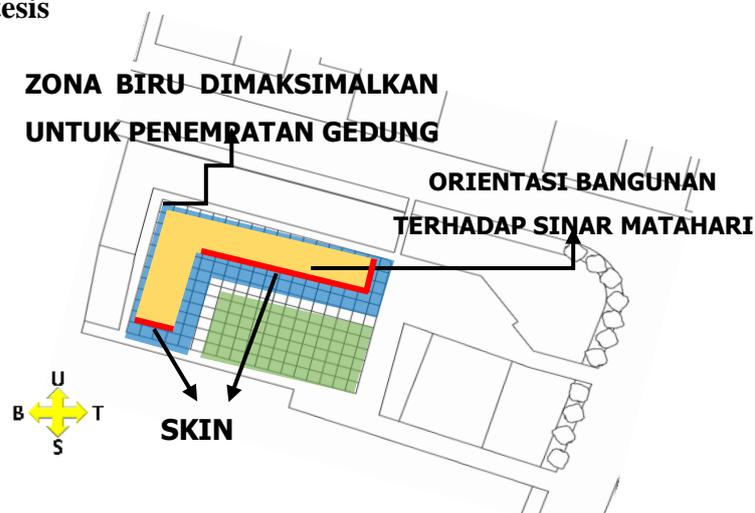
Gambar 3.36 Orientasi Bangunan
Sumber: Data Pribadi

Respon desain massa bangunan diatur dengan sisi panjang menghadap ke arah utara - selatan dan orientasi memanjang barat-timur untuk kenyamanan thermal (pertimbangan orientasi matahari) dan juga pemanfaatan area hijau untuk mengurangi efek panas pada kawasan.

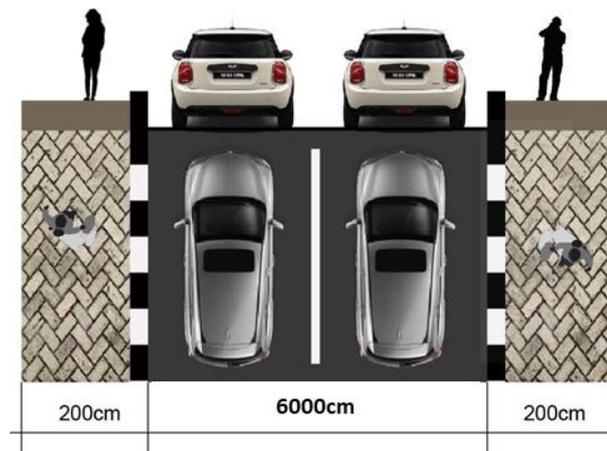
Gambar 3.37 Sirkulasi Kendaraan
Sumber: Data Pribadi

Akses menuju tapak pada jalan jalan Ahmad yani kemudian masuk ke dalam jalan kawasan. Akses masuk dibuat lebar agar tidak terjadi penumpukan kendaraan pada saat kondisi pusat perbelanjaan ramai pengunjung. Pada area terbuka hijau sirkulasi dibuat dinamis. Akses keluar masuk kendaraan dirancang untuk jauh dari persimpangan ataupun jalan utama dengan dibuat memutar area agar tidak terjadi kemacetan.

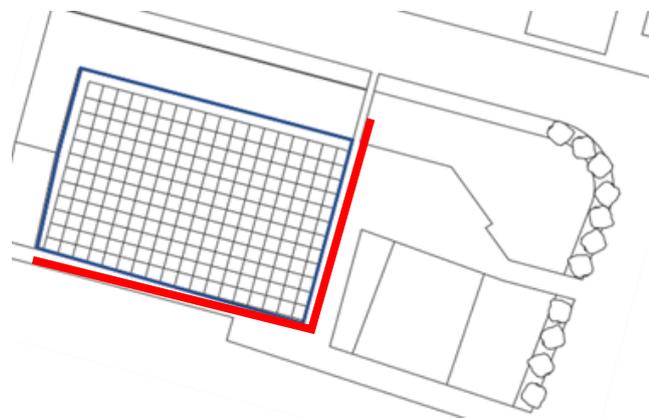
Gambar 3.38 Drainase
Sumber: Data Pribadi

Merah = Arah Saluran Drainase

Respon perancangan utilitas dibuat untuk menghindari saluran yang panjang dengan membuat saluran dekat dengan drainase ataupun pembuangan infrastruktur kota.

Tapak dibatasi oleh jalan dan juga tidak adanya aliran menuju drainase yang menyebabkan genangan air pada jalan.

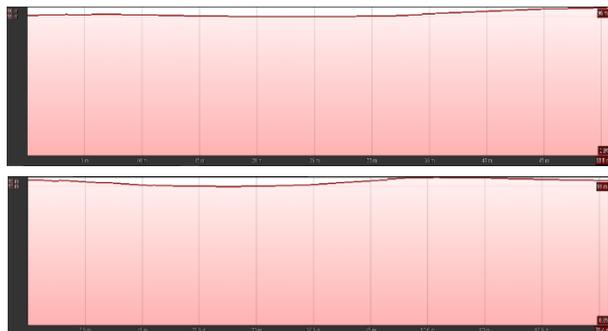
Gambar 3.39 Kontur
Sumber: google

Kontur pada tapak relative datar dengan kemiringan kurang dari 5 derajat.

Pada area dengan kontur yang tinggi akan digunakan meletakkan utilitas air agar memudahkan pengaliran air ke bagian yang lebih rendah. Pada area yang datar, digunakan untuk meletakkan bangunan utama.

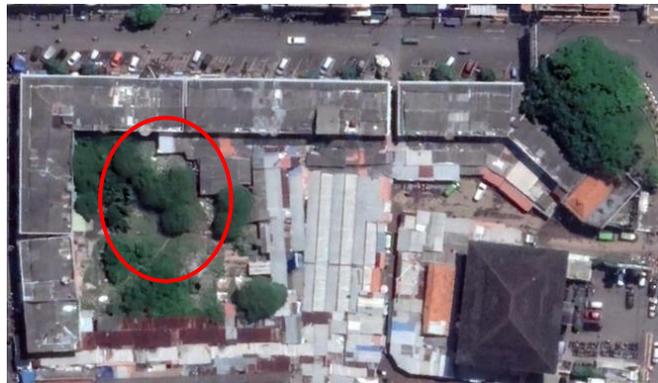
Gambar 3.40 Vegetasi Sekitar Tapak
Sumber: Data Pribadi

Pada area tapak hanya terdapat beberapa vegetasi dengan ukuran pohon yang cukup besar yang terletak di bagian dalam tapak.

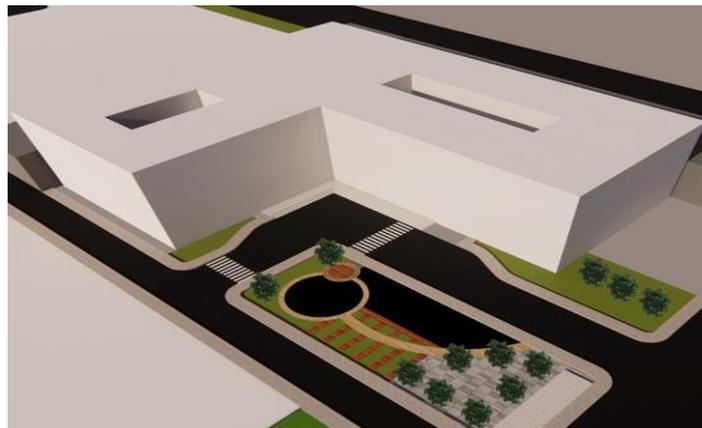
Gambar 3.41 Vegetasi Pada Lanskap
Sumber: Data Pribadi

Pada area tapak akan dilakukan penataan lansekap agar lebih tertata dan diberikan penambahan vegetasi yang berfungsi mengurai panas matahari, penunjuk arah dan juga sebagai area terbuka hijau.
