BAB 3

TINJAUAN LOKASI PERANCANGAN

3.1 Analisis dan Sintesis Lokasi/ Tapak

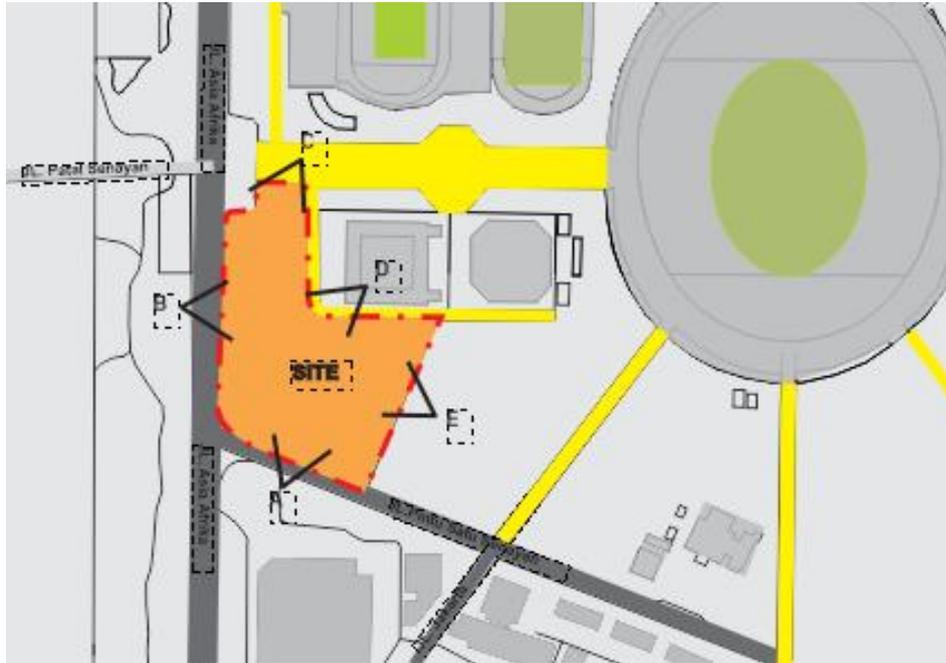
1. Batas Utara : Jalan Lingkungan dan Stadion Madya
2. Batas Timur : Jalan Lingkungan dan Tennis Outdoor
3. Batas Barat : Jalan Asia Afrika

4. Batas Selatan : Jalan Pintu Senayan

Gambar 3.2 Batas-batas Tapak
Sumber: Dokumentasi Pribadi

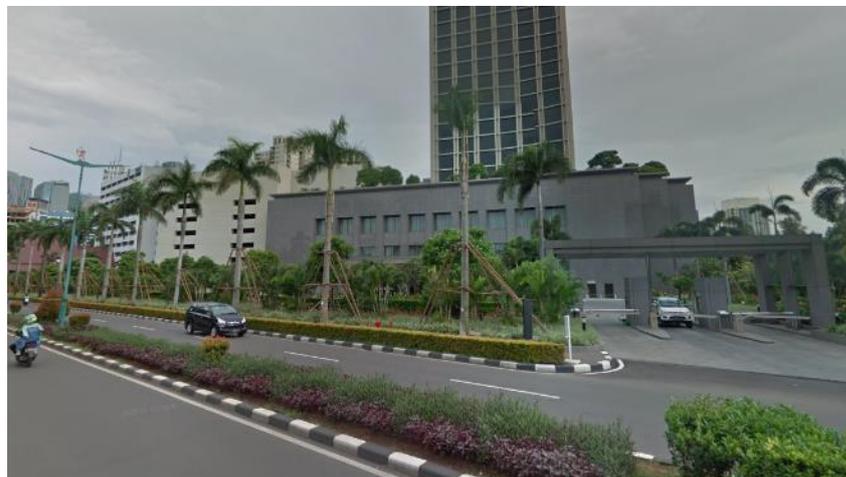
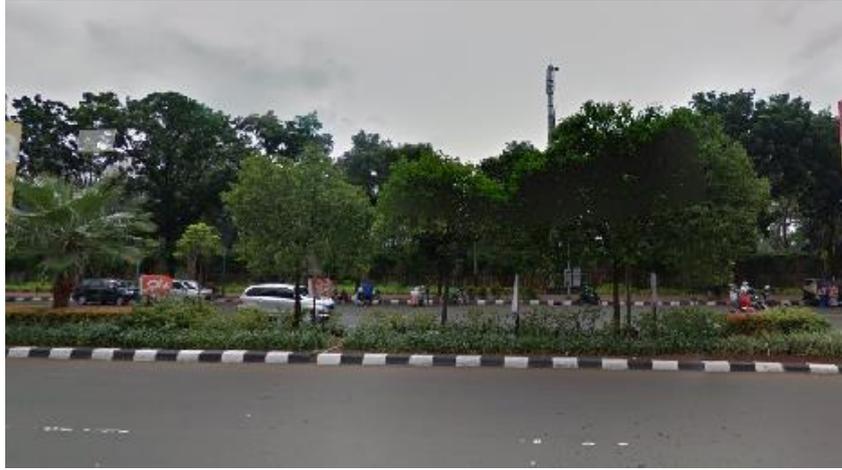
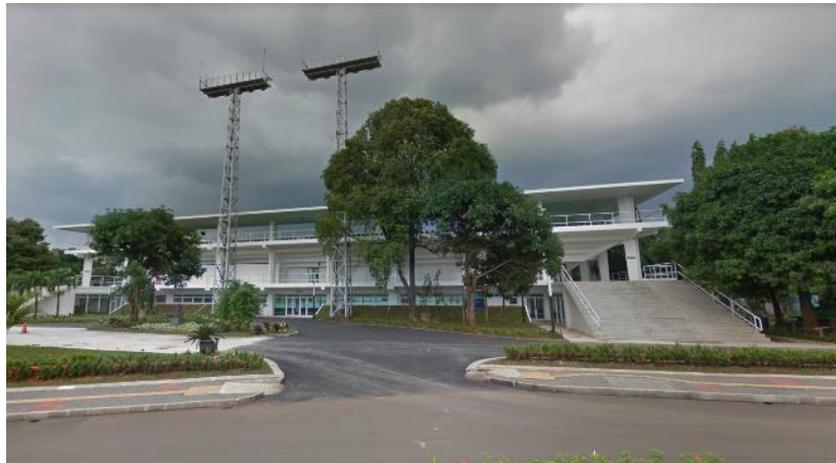
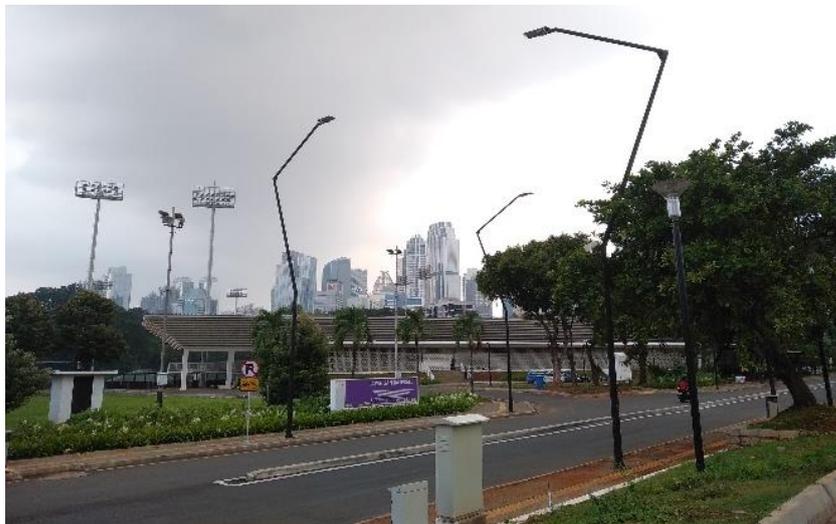
Gambar 3.3 Foto Batas-Batas Tapak
Sumber : Dokumentasi Pribadi

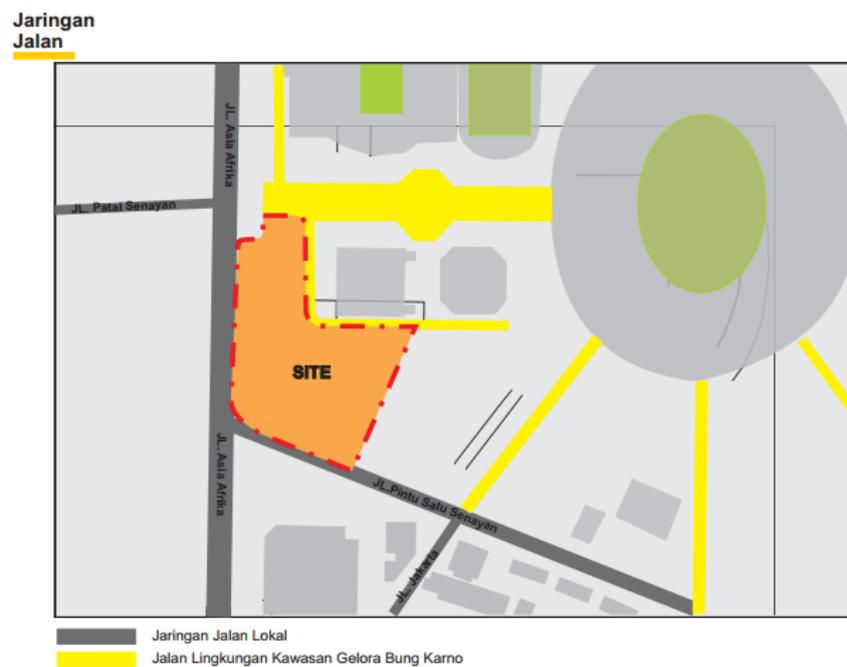
Gambar 3.4 Analisis Tapak Berdasarkan Jaringan Jalan
Sumber: Dokumentasi Pribadi

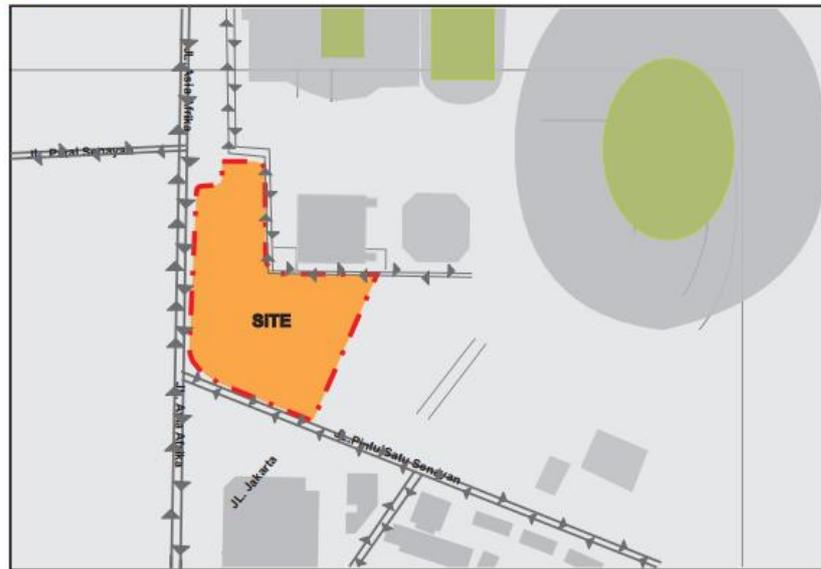
Gambar 3.5 Analisis Tapak Berdasarkan Jalur Kendaraan
Sumber: Dokumentasi Pribadi

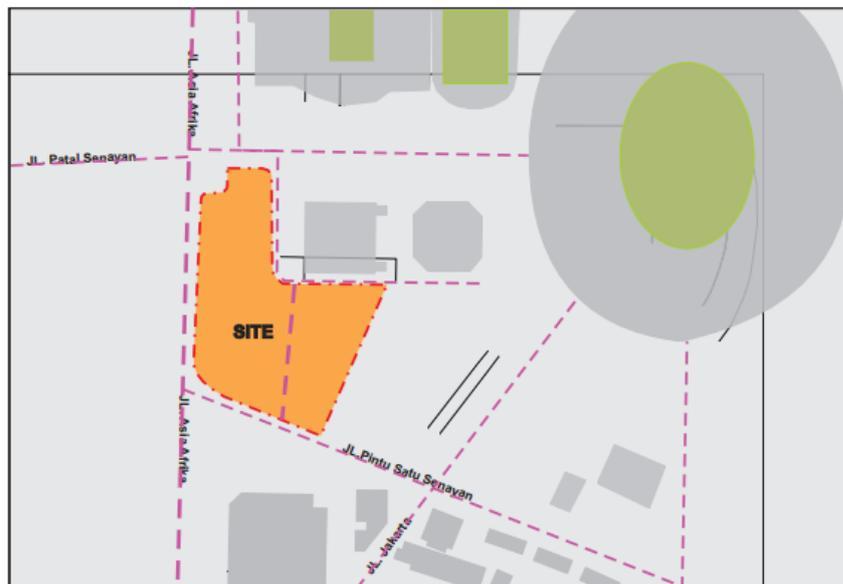
Gambar 3.6 Analisis Tapak Berdasarkan Jalur Pejalan Kaki
Sumber: Dokumentasi Pribadi

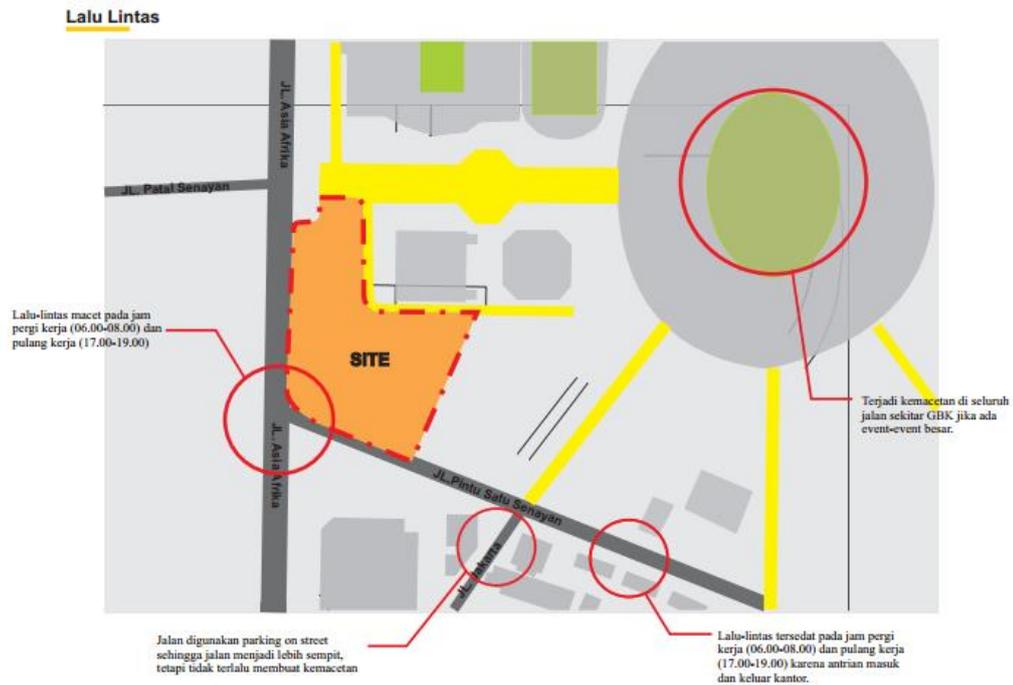
Gambar 3.7 Analisis Tapak Berdasarkan Lalu Lintas
Sumber: Dokumentasi Pribadi

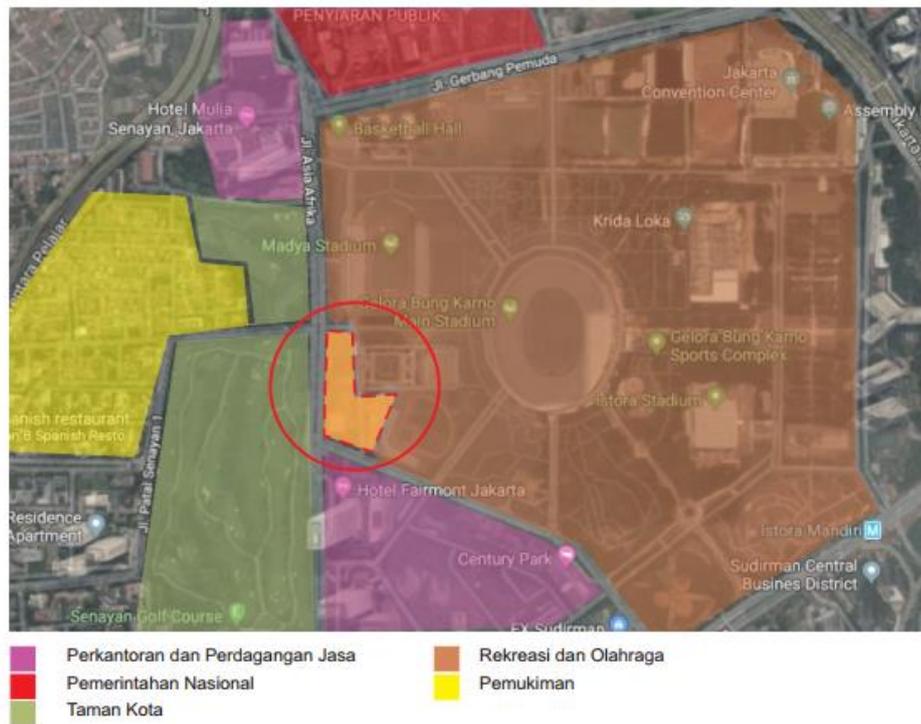
Lokasi site berbatasan dengan beberapa zona diantaranya zona perkantoran dan perdagangan jasa, zona pemerintahan nasional, zona taman kota, zona pemukiman, dan zona olahraga rekreasi.

Gambar 3.8 Analisis Tapak Berdasarkan Batasan Wilayah
Sumber: Dokumentasi Pribadi

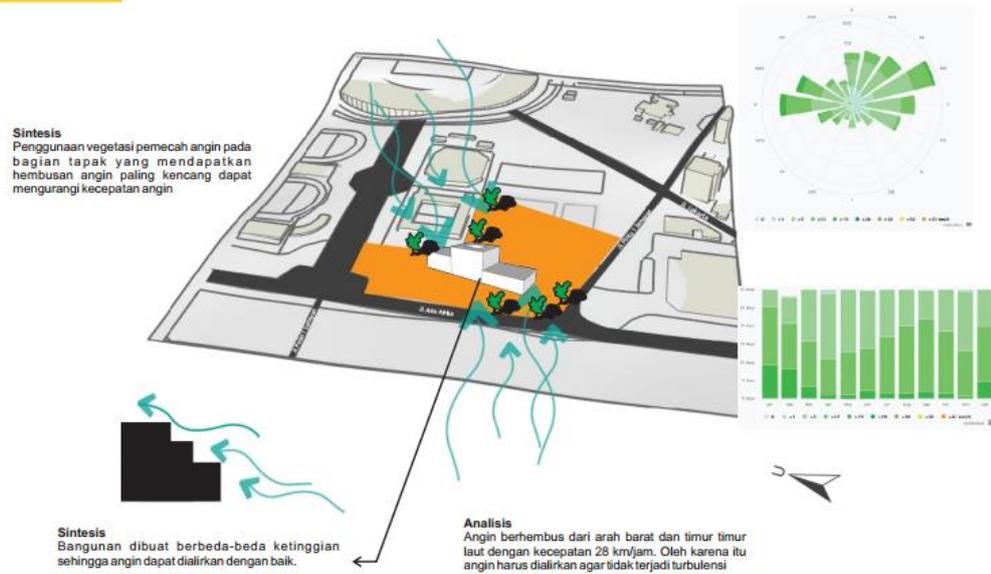
Arah angin yang memiliki kecepatan tertinggi berasal dari arah barat dan timur timur laut. Oleh karena itu perlu dilakukan rekayasa bentuk bangunan dengan cara membuat ketinggian bangunan yang berbeda agar angin dapat mengalir dan tidak terjadi turbulensi. Penggunaan tanaman pemecah angin juga dapat mengurangi kecepatan angin yang berhembus ke arah tapak.

Gambar 3.9 Analisis Tapak Berdasarkan Arah Angin
Sumber: Dokumentasi Pribadi

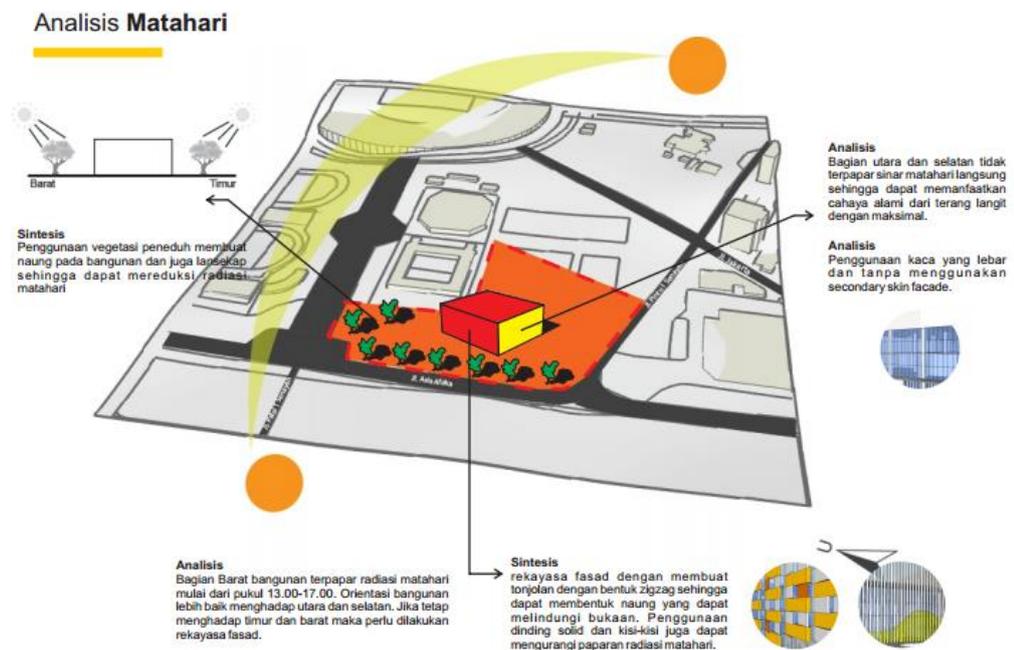
Radiasi matahari dengan intensitas yang tinggi terjadi pada sisi timur (pukul 07.00-12.00) dan sisi barat (pukul 12.00-17.00). Museum Olahraga Prestasi Indonesia memiliki orientasi bangunan ke arah timur dan barat karena mengikuti bentuk lahan dan hasil dari analisis fungsi bangunan. Karena memiliki orientasi ke arah timur dan barat maka dilakukan rekayasa pada fasad bangunan dengan cara membuat masa bangunan berbentuk zigzag agar terbentuk naung dan bukaan mengarah ke arah utara selatan. Penggunaan double skin façade juga merupakan solusi untuk mengurangi radiasi matahari langsung.

Gambar 3.10 Analisis Tapak Berdasarkan Matahari
Sumber: Dokumentasi Pribadi

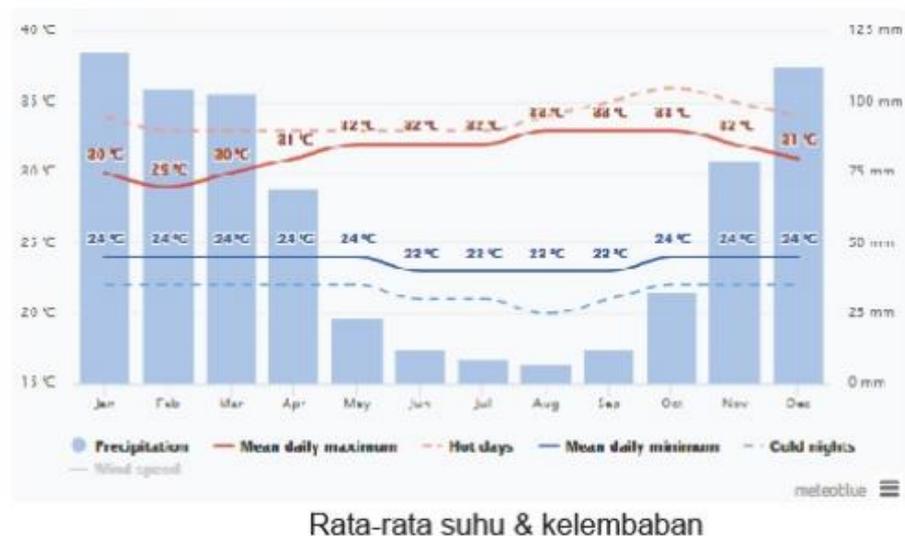
Rata-rata suhu di DKI Jakarta berada di atas dari kenyamanan thermal manusia. Oleh karena itu perlu dilakukan rekayasa terhadap system penghawaan untuk mencapai kenyamanan thermal manusia.

Gambar 3.11 Analisis Tapak Berdasarkan Rata-rata Suhu & Kelembaban
Sumber: www.meteoblue.com

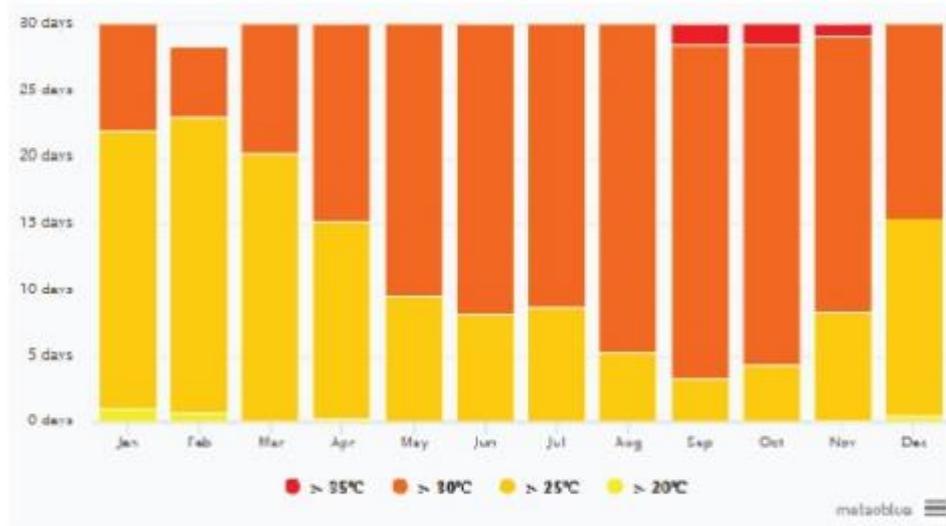
Gambar 3.12 Analisis Tapak Berdasarkan Rata-rata Temperatur
Sumber: www.meteoblue.com

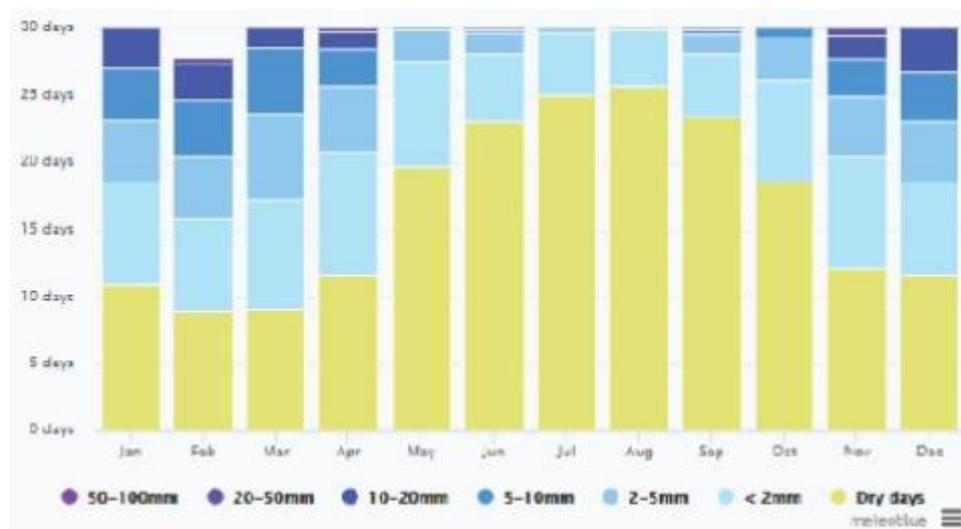
Jakarta berada di Negara tropis sehingga memiliki curah hujan yang tinggi, oleh karena itu bangunan perlu memiliki atap dengan kemiringan yang cukup agar air hujan dapat mengalir dengan cepat ke bawah.

Gambar 3.13 Analisis Tapak Berdasarkan Rata-rata Curah Hujan pertahun
Sumber: www.meteoblue.com

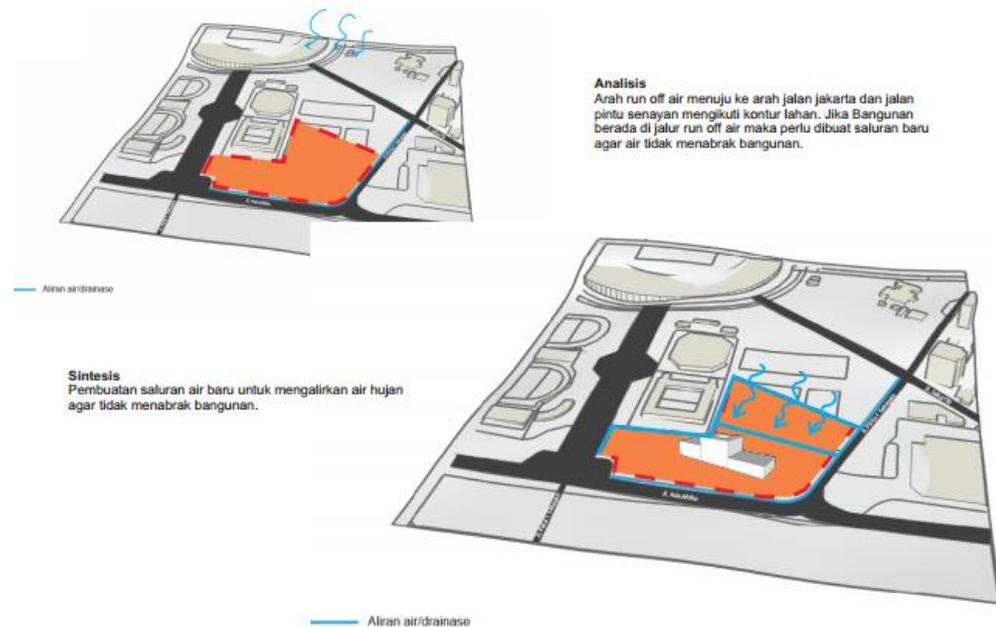
Kontur pada tapak dikatakan relative datar. Arah drainase mngarah ke jalan asia afrika dan jalan patal senayan, oleh karena itu perlu dibuat saluran drainase baru agar air yang mengalir tidak menabrak bangunan.

Gambar 3.14 Analisis Tapak Berdasarkan Kontur & Drainase
Sumber: Dokumentasi Pribadi

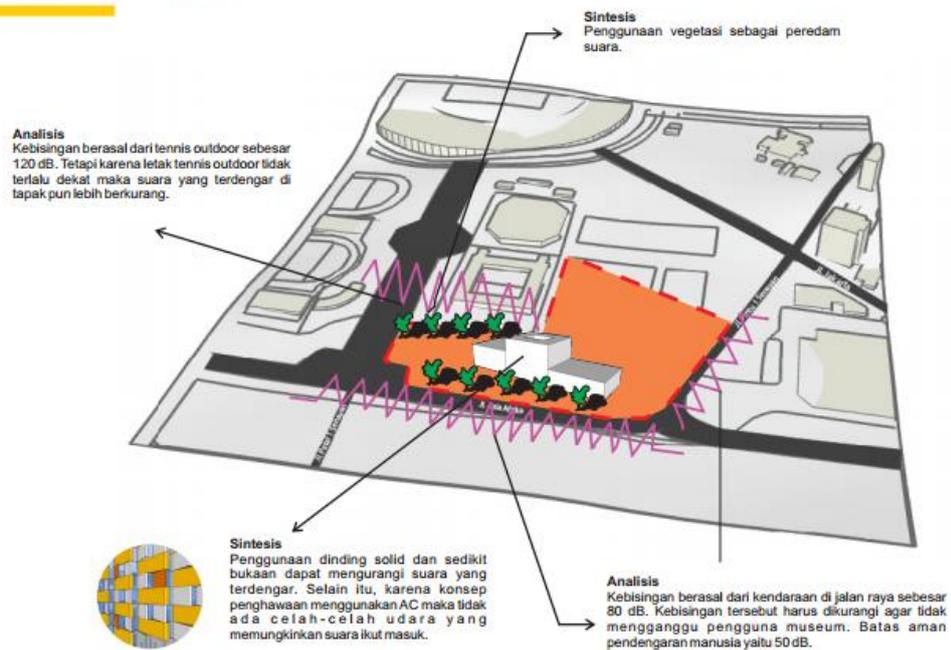
Sumber kebisingan berasal dari beberapa arah yaitu dari kendaraan, dan aktivitas olahraga di bangunan olahraga sekitar. Hal tersebut dapat diatasi dengan cara menjauhkan zona-zona privat dan zona yang membutuhkan ketenangan dari sumber suara, penambahan vegetasi untuk mereduksi suara. Selain itu karena bangunan menggunakan penghawaan buatan maka tidak ada ventilasi yang terbuka yang memungkinkan suara ikut masuk ke dalam bangunan.

Gambar 3.15 Analisis Tapak Berdasarkan Kebisingan
Sumber: Dokumentasi Pribadi

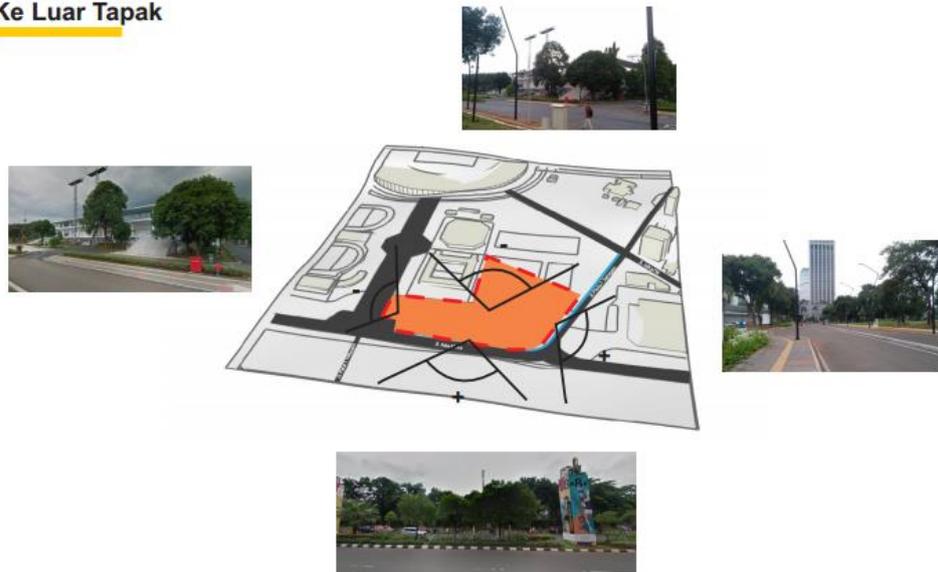
Gambar 3.16 Analisis Tapak Berdasarkan View ke Luar Tapak

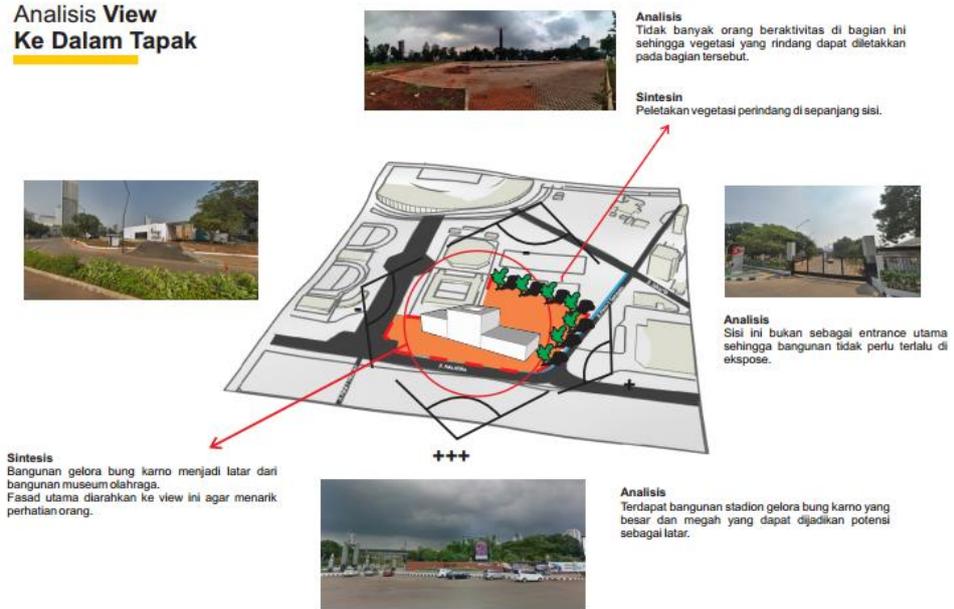
Gambar 3.17 Analisis Tapak Berdasarkan View ke Dalam Tapak
Sumber: Dokumentasi Pribadi

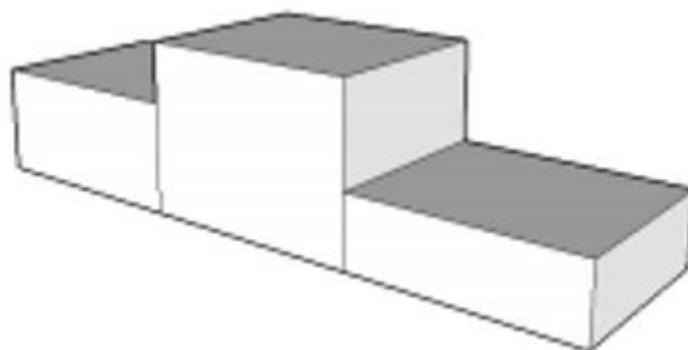
Bentuk bangunan berbentuk persegi yang diberi ketinggian berbeda-beda. Bentuk persegi merespon terhadap bentuk tapak. Sedangkan perbedaan ketinggian dimaksudkan agar bangunan terlihat dinamis. Fasad bangunan berbentuk zigzag sebagai respon terhadap iklim.

Gambar 3.18 Tanggapan Bentuk Bangunan
Sumber : Dokumentasi Pribadi

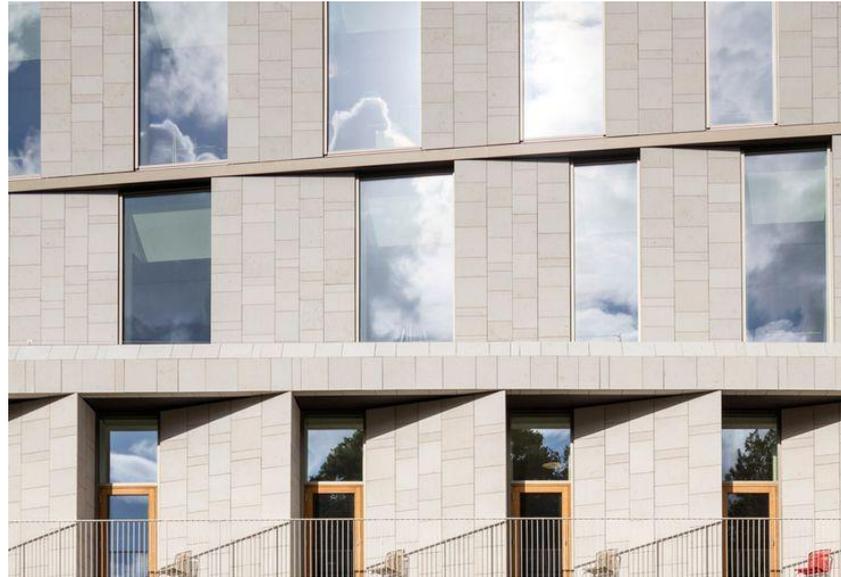
Gambar 3.19 Tanggapan Fasad bangunan
Sumber: www.google.co.id

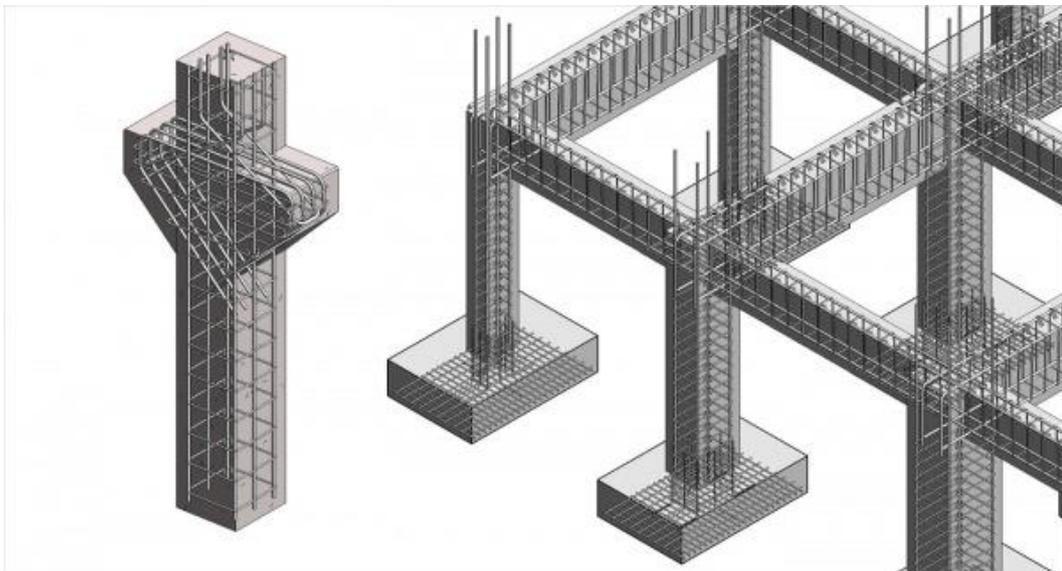
Struktur bangunan menggunakan struktur rangka bettor bertulang.

Gambar 3.20 Tanggapan Struktur
Sumber: www.google.co.id
