BAB 3

TINJAUAN LOKASI PERENCANAAN DAN PERANCANGAN

LAPORAN PERENCANAAN DAN PERANCANGAN REDESAIN MASJID BESAR LEMBANGDENGAN
TEMA ARSITEKTUR RAMAH PENYANDANG DISABILITAS

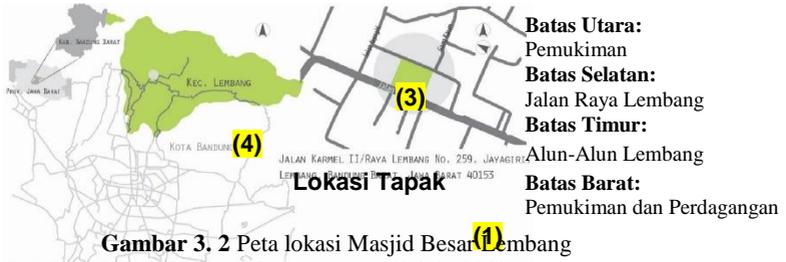
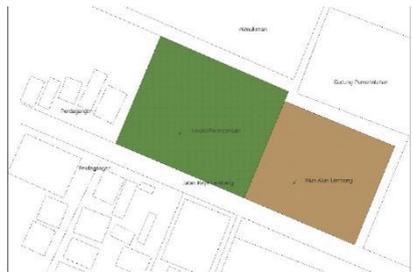
Gambar 3. 3 Situasi tapak Masjid Besar Lembang
(Sumber: Dokumentasi penulis, 2018)

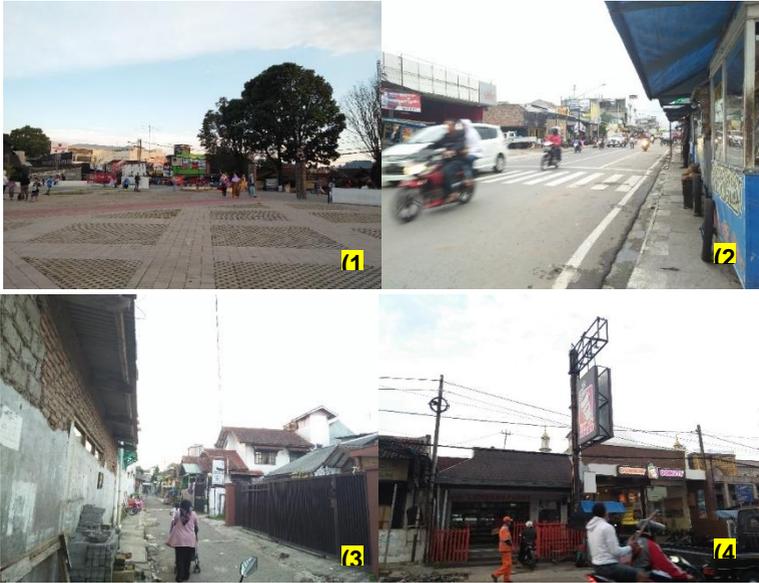
Gambar 3. 4 View dan kondisi sekitar tapak Masjid Besar Lembang
(Sumber: Dokumentasi penulis, 2018)

Masjid Besar Lembang dinilai cukup strategis karena berada dekat dengan pemukiman warga, pusat keramaian masyarakat yaitu alun-alun, tempat perbelanjaan dan wisata. Hal ini menjadikan area sekitar masjid tak hanya ramai dengan masyarakat yang memang ingin berkunjung tapi juga menjadi tempat banyak Pedagang Kaki Lima berjualan di trotoar dan pinggir jalan masjid.

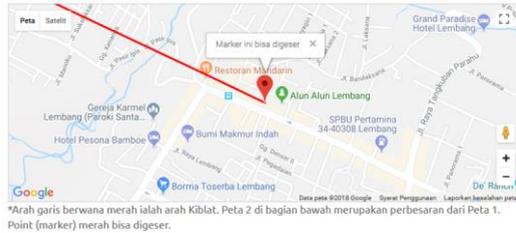
Arah ka'bah dari titik Lembang, Bandung Barat terletak di arah azimut **295° 8' 12.650"** (**Sebelah Barat Laut**) dari Bandung dengan jarak lurus sekitar dengan jarak lurus **8034.90 Km**. Sehingga orientasi bangunan dan tapak sudah sesuai dan tegak lurus dengan arah kiblat.

Gambar 3. 5 Arah Kiblat Masjid Besar Lembang
(Sumber: *Yogantara info*, 2018)

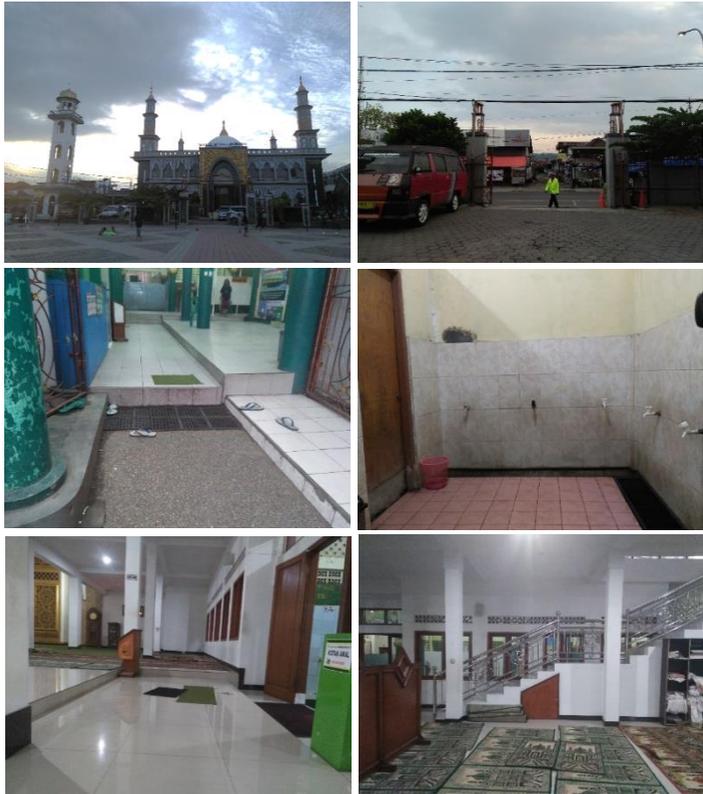
Gambar 3. 6 Kondisi ruang dan aksesibilitas Masjid Besar Lembang
(Sumber: *Dokumentasi penulis, 2018*)

- Keterangan:**
- (1) Pintu masuk dari arah Jalan Raya
 - (2) Rencana Bangunan Kantor
 - (3) Pintu Selatan
 - (4) Parkir mobil
 - (5) Menara masjid
 - (6) Gerbang masuk dari arah Alun-Alun
 - (7) Pintu Timur
 - (8) Parkir Motor
 - (9) R. Utama shalat
 - (10) Parkir mobil jenazah
 - (11) R. KUA
 - (12) R. Penitipan sepatu
 - (13) R. DKM
 - (14) R. Wudhu
 - (15) R. Kelas
 - (16) Gerbang masuk area pendidikan
 - (17) Lapangan

Masjid Besar Lembang direncanakan dapat mewadahi aktivitas ibadah masyarakat sekitar 1.500 orang. Untuk kondisi masjid dalam segi sirkulasi dan aksesibilitas pengguna (02/18) memiliki satu titik akses yang menjadi keluar masuknya kendaraan dengan kapasitas parkir mobil mencapai 18 unit dan kendaraan motor mencapai ± 20 unit. Pejalan kaki dapat mengakses masjid dari gerbang kendaraan atau alun-alun. Hanya saja, untuk mencapai area wudhu, laki-laki dan perempuan masih pada satu akses masuk yaitu dekat dengan Kantor Urusan Agama dengan lebar ± 160 cm. Terdapat dua pintu utama untuk akses langsung menuju ruang utama shalat dari luar bangunan.

Area wudhu wanita terdiri dari lima unit keran aktif dan tiga ruang toilet. Area wudhu laki-laki terdiri dari 15-18 unit keran aktif dan empat ruang toilet. Untuk perbedaan tinggi lantai antara ruang luar menuju ruang wudhu dan toilet mencapai 2-3 cm. Pada ruang transisi dari tempat wudhu menuju ruang shalat terdapat perbedaan tinggi lantai mencapai 10 cm. Secara umum, akses dari satu ruang menuju ruang lain pada masjid memiliki perbedaan tinggi lantai yang tidak dapat diakses oleh pengguna kursi roda. Berdasarkan keterangan dari Dewan Kemakmuran Masjid Besar Lembang, tak jarang jama'ah masjid adalah pengguna berkebutuhan khusus. Sejauh ini, penyandang disabilitas netra tidak cukup kesulitan

mengakses ruang karena alur yang mudah dikenali. Akan tetapi untuk penyandang disabilitas daksa (pengguna kursi roda, kruk) masih harus didampingi oleh pengguna lain.

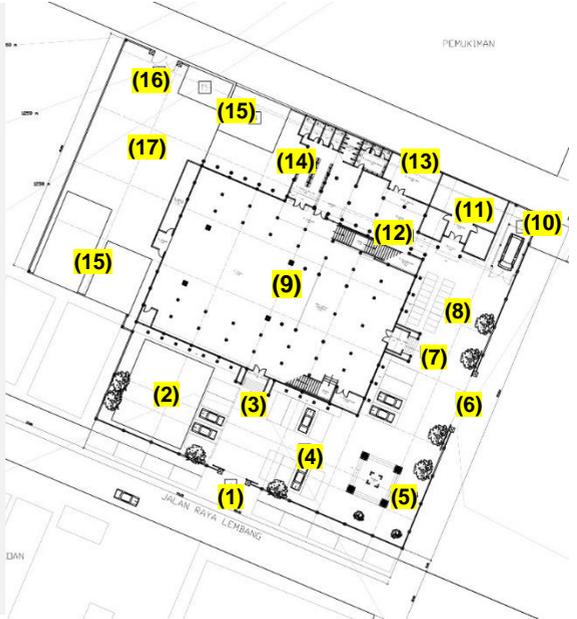
Gambar 3. 7 Eksisting Tapak Masjid Besar Lembang
(Sumber: Dokumentasi penulis, 2018)

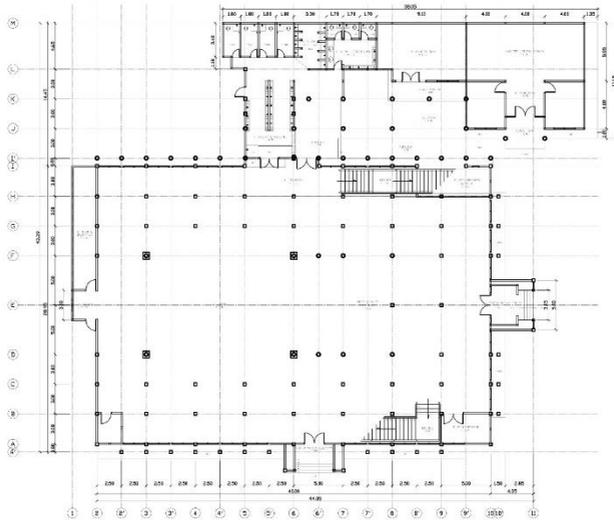
Gambar 3. 8 Eksisting Denah Lantai 1 Masjid Besar Lembang
(Sumber: Dokumentasi penulis, 2018)

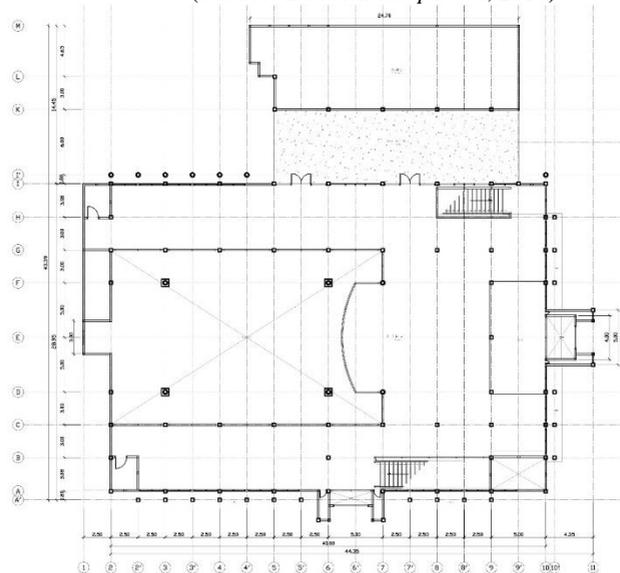
Gambar 3. 9 Eksisting Denah Lantai 2 Masjid Besar Lembang

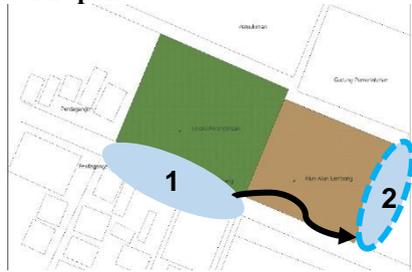
Gambar 3. 13 Tanggapan fungsi Tapak
(Sumber: Dokumentasi penulis, 2018)

Tapak masjid hampir keseluruhan bersifat publik karena dekat dengan alun-alun kecamatan sebagai fungsi sosial. Sedangkan untuk fungsi komersial seperti adanya Pedagang Kaki Lima di area jalur pedestrian masjid (1), dipindahkan ke area depan alun-alun, dekat tempat parkir pengunjung (2). Hal ini untuk mengembalikan fungsi jalur pedestrian untuk dapat diakses kembali oleh pengguna dari arah Jalan Raya Lembang.

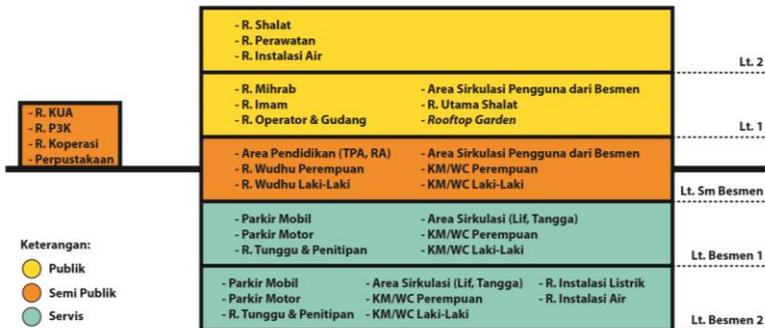
Gambar 3. 14 Tanggapan zonasi vertikal Masjid Besar Lembang
(Sumber: Dokumentasi penulis, 2018)

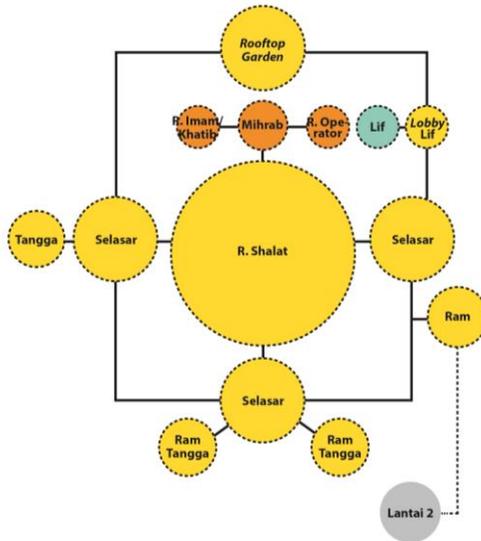
Gambar 3. 15 Zonasi lantai 1 Masjid Besar Lembang
(Sumber: Dokumentasi penulis, 2018)

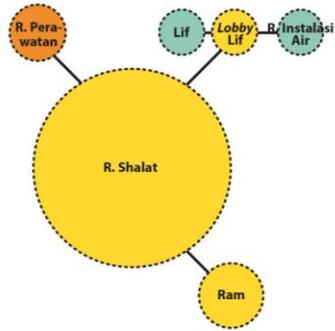
Gambar 3. 16 Zonasi lantai 2 Masjid Besar Lembang
(Sumber: Dokumentasi penulis, 2018)

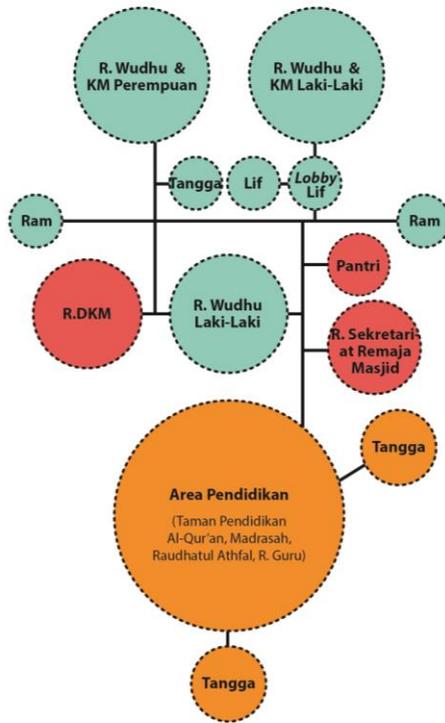
Gambar 3. 17 Zonasi lantai semi besmen Masjid Besar Lembang
(Sumber: Dokumentasi penulis, 2018)

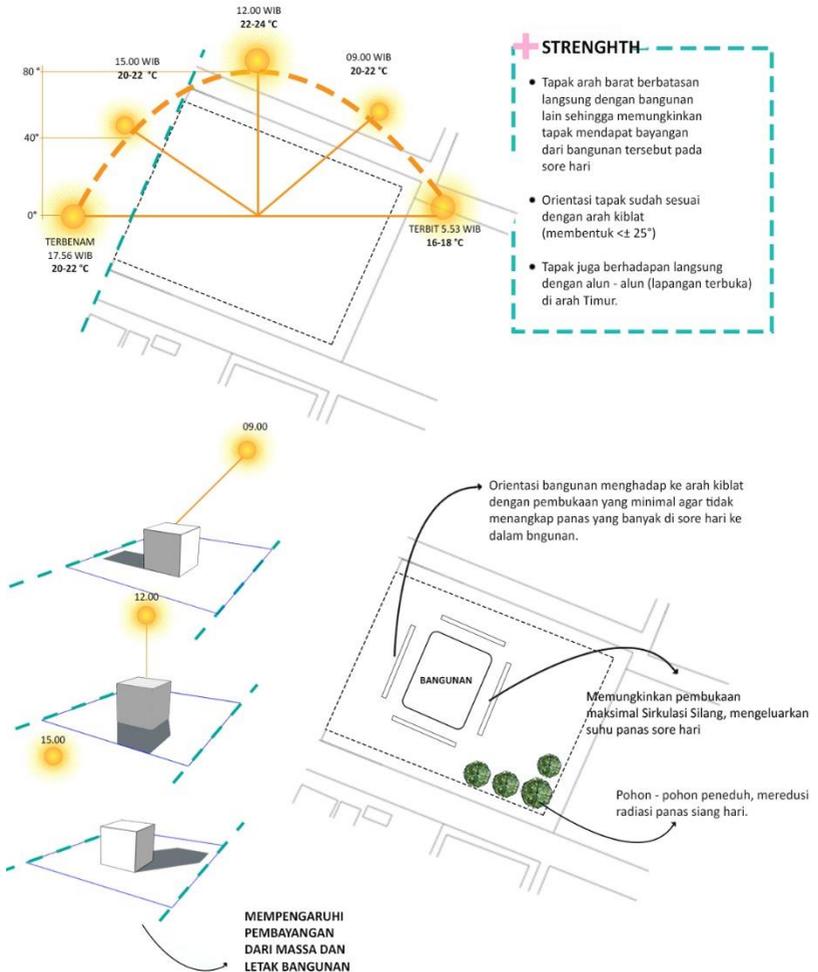
Gambar 3. 18 Analisis arah lintasan matahari

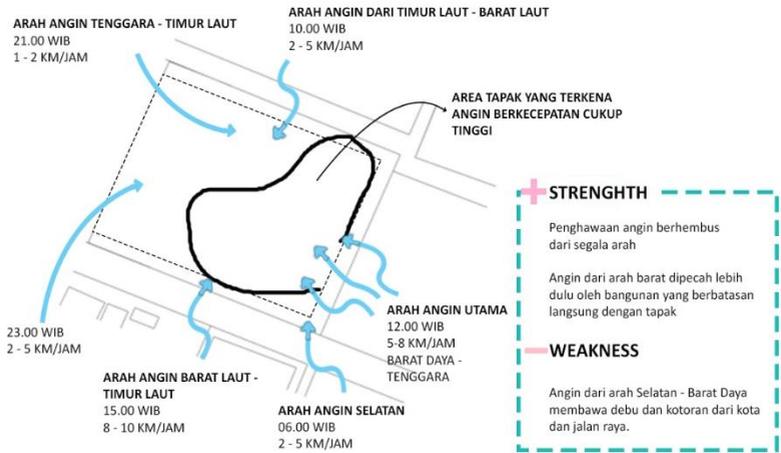
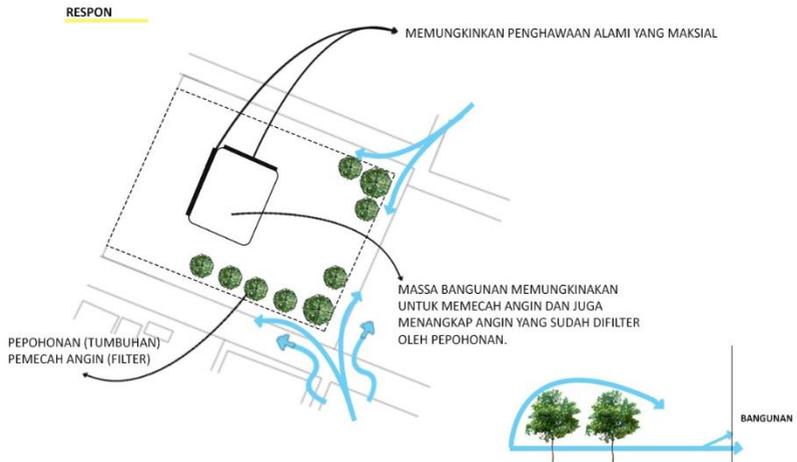
Gambar 3. 19 Analisis arah lintasan angin
(Sumber: Dokumentasi penulis, 2018)

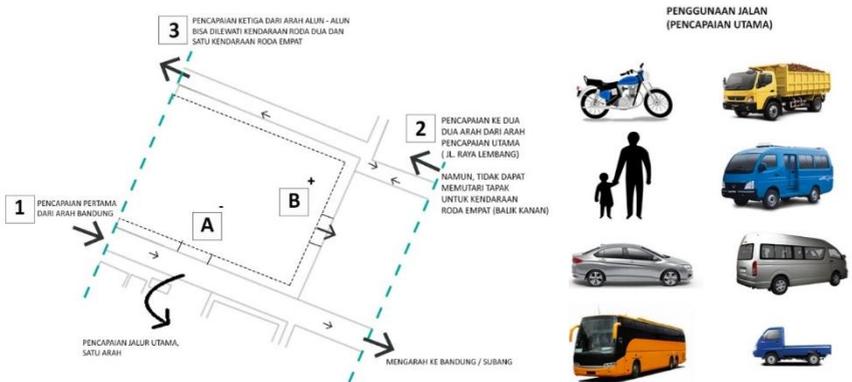
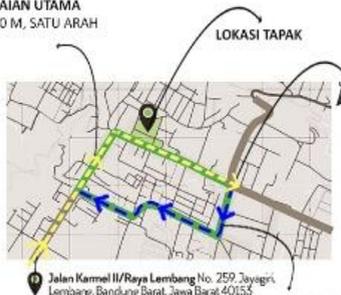
PENCAPAIAN UTAMA
LEBAR 10 M, SATU ARAH

PENCAPAIAN DARI ARAH UTARA SUBANG - JL. TAMGKUBAN PERAHU

PENCAPAIAN DARI ARAH SELATAN BANDUNG - JL. SETIABUDHI

PENCAPAIAN KEDUA LEBAR 8 M, SATU ARAH MELEWATI PENCAPAIAN UTAMA

DARI	KENDARAAN	JALAN	JARAK	WAKTU
GERBANG UTAMA UPI	ANGKOT / MOBIL / MOTOR	SETIABUDHI	8,2 KM	18 - 30'
TERMINAL LEMBANG	ANGKOT JALAN KAKI	GRAND HOTEL	1,7 KM	4' - 11'
BANDARA HUSEIN	ANGKOT / MOBIL / MOTOR	PAJAJARAN SETIABUDHI	15,1 KM	41 - 60'
STASIUN BANDUNG	ANGKOT / MOBIL / MOTOR	SETIABUDHI	16 KM	60'

Gambar 3. 20 Analisis pencapaian tapak dan pintu masuk

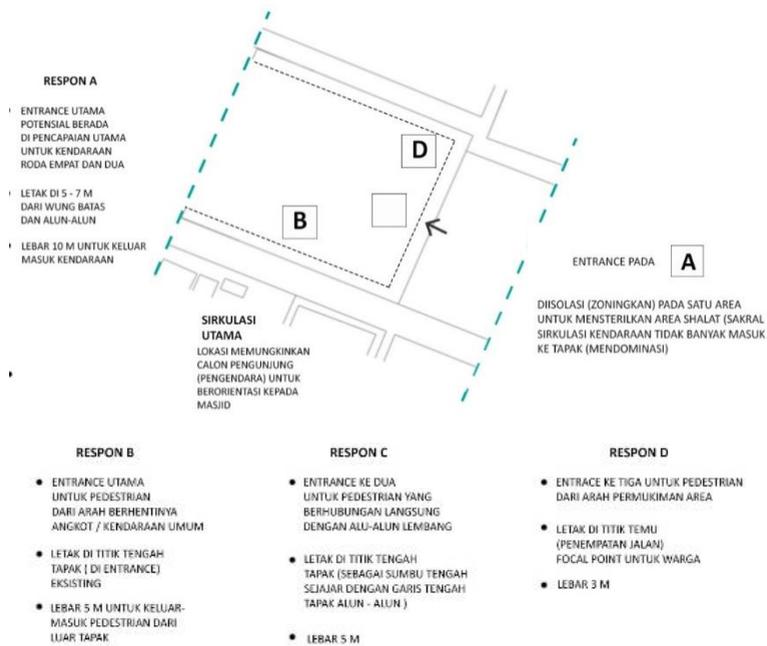
Gambar 3. 21 Respon pencapaian tapak dan pintu masuk

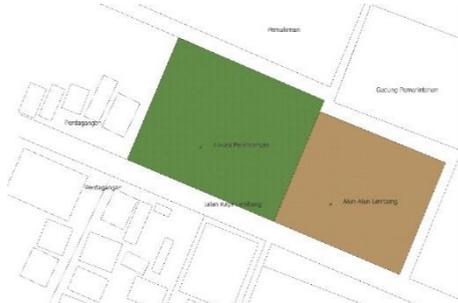
Berdasarkan eksisting, hasil analisis, dan bentuk tapak, bentuk bangunan mengikuti bentuk bangunan utama masjid sebelumnya dengan orientasi mengikuti tapak yang sudah sesuai dengan arah kiblat.

Gambar 3. 22 Tampilan bentuk bangunan
(Sumber: Dokumentasi penulis, 2018)

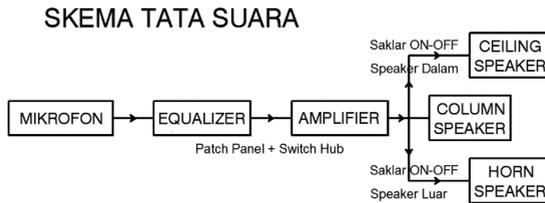
Sistem tata suara pada bangunan masjid dibagi menjadi 2 yaitu tata suara dalam dan suara luar. Tata suara ruang dalam menggunakan penguat suara (*speaker*) pada kolom dan *ceiling*. Sedangkan untuk suara ruang luar menggunakan *horn speaker*. Saklar *on-off* dibutuhkan untuk mengatur suara yang dibutuhkan. Contohnya ketika adzan dikumandangkan ke ruang luar sampai lantai besmen 2, maka semua saklar dalam keadaan hidup (*on*) atau ketika shalat, mengaji, ceramah, dan dalam menyampaikan informasi tertentu yang tidak dibutuhkan untuk dikumandangkan pada ruang luar, maka saklar khusus *speaker* luar dapat dimatikan (*off*). Adapun suara-suara dari luar bangunan yang tidak diinginkan masuk ke dalam bangunan, dipantulkan dengan material beton pada fasad bangunan.

Gambar 3. 26 Skema tata suara
(Sumber: Dokumentasi penulis, 2018)

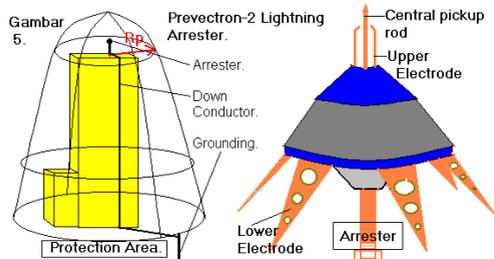
Instalasi penangkal petir dibutuhkan pada bangunan masjid untuk menghindari peluang terjadinya kerusakan dan bahaya dari sambaran petir. Sistem penangkal petir yang digunakan adalah *prevelectron* dimana sistem ini memiliki radius perlindungan (R_p) yang membentuk paraboloid yang luas untuk melindungi bangunan dan halaman sekitarnya.

Gambar 3. 27 Penangkal petir elektrostatik ‘prevelectron’
(Sumber: *Bulletin Sistemdo Kharisma*, 2013)
