BAB III

ANALISIS DAN PEMBAHASAN

3.1 Analisis Sistem Clutch Engine 3NR-VE L4.

3.3 Perawatan dan Perbaikan Sistem *Clutch Engine* 3NR-VE L4.

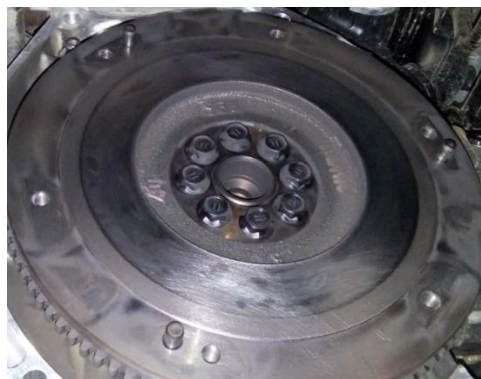
Gambar 3. 3. *Flywheel Engine 3NR-VE L4*.

Flywheel engine 3NR-VE L4 yaitu terikat pada *crankshaft* dengan 8 buah baut dan memiliki 6 buah dudukan baut untuk *clutch cover*. Pada tipe *flywheel* ini tidak memiliki *pilot bearing* yang berada di tengah-tengah *flywheel*. *Flywheel* memiliki batas *run out* maksimum sebesar 0,1 mm.

- e. Pemeriksaan dan membersihkan permukaan *flywheel*. Hasil pemeriksaan yaitu *flywheel* masih layak untuk digunakan.

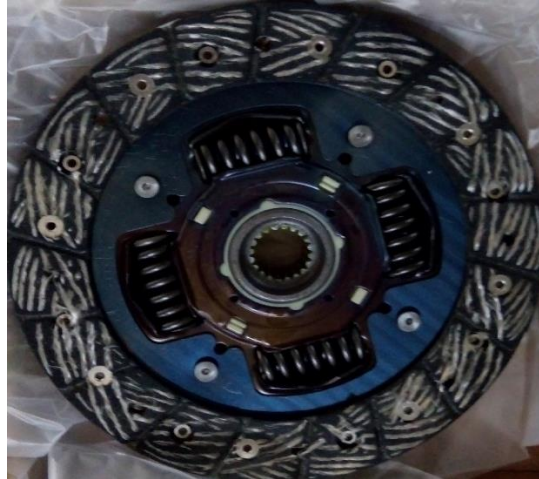
Gambar 3. 4. *Disc Clutch Engine 3NR-VE L4*.

Konstruksi *disc clutch engine 3NR-VE L4* yaitu memiliki 4 buah pegas *coil* pada bagian tengah *disc clutch* yang berfungsi sebagai peredam kejutan ketika *flywheel* dan *disc clutch* mulai bersentuhan. *Disc clutch* memiliki batas keausan yaitu batas kedalaman paku keling minimum 0,3 mm dan memiliki batas *run out* maksimum sebesar 0,8 mm.

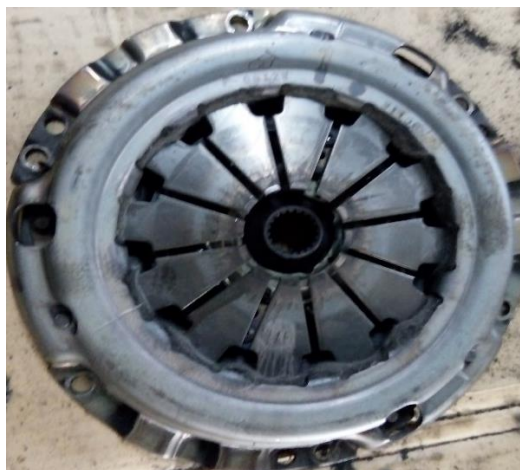
Gambar 3. 5. *Clutch Cover Engine 3NR-VE L4*.

Clutch cover engine 3NR-VE L4 menggunakan *clutch cover* dengan tipe pegas *diagfragma*. Komponen ini memiliki batas keausan pada bekas gesekan *release bearing* yaitu kedalaman maksimum 0,6 mm dan lebar maksimum 5 mm. Apabila keausan telah melebihi spesifikasi tersebut komponen harus diganti.

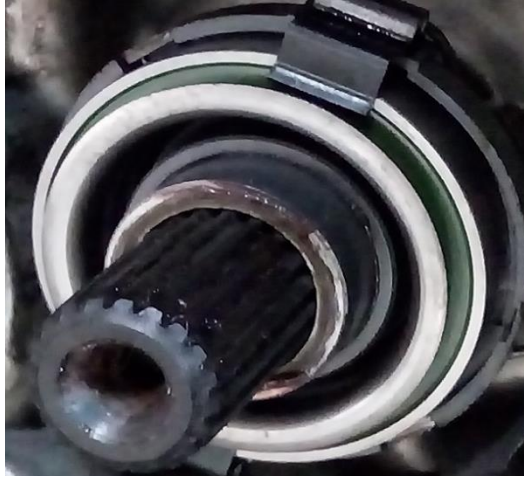
Gambar 3. 6. *Release Bearing Engine 3NR-VE L4*.

Konstruksi *release bearing Engine 3NR-VE L4* terikat oleh *clip* pada *release fork* dan akan bersentuhan atau mendorong pegas *diagfragma* pada saat pengemudi menginjak pedal *clutch*. *Release bearing* tipe ini memiliki pelumasan secara permanen dan tidak membutuhkan pembersihan atau penambahan pelumasan.

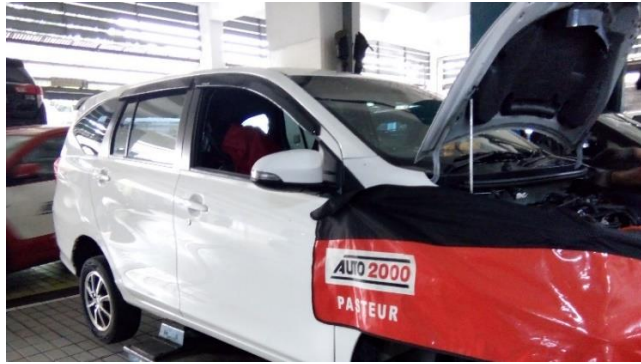
- a. Kendaraan di tempatkan pada *stall GR (general recovery)*.
- b. Memasang bantalan pada *body* bawah agar mobil dapat diangkat oleh *lift*.
- c. Membuka kap *engine* dan memasang *fender cover*.

Gambar 3. 9. Kap *Engine* Terbuka dan *Fender Cover* Terpasang.

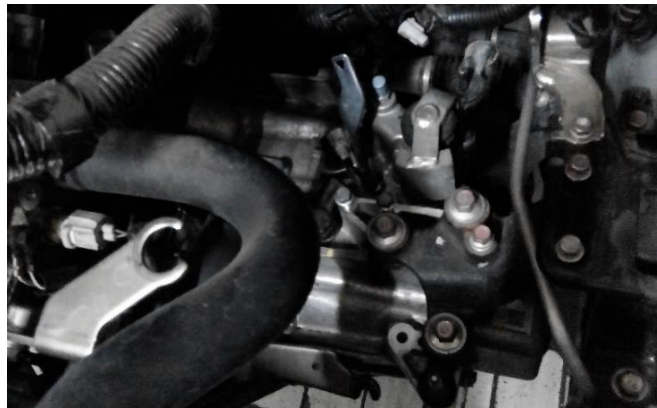
- g. Membuka baut *mounting engine* sebelah kiri yang menempel pada *transaxsel*.

Gambar 3. 12. Baut *Mounting Engine* Sebelah Kiri.

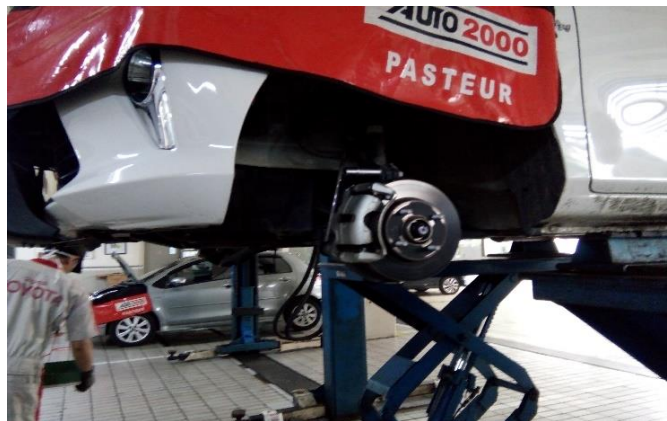
- h. Menaikan mobil dengan *lift* dan melepas kedua roda depan.

Gambar 3. 13. Mobil Dinaikan dan Roda Depan Terlepas.

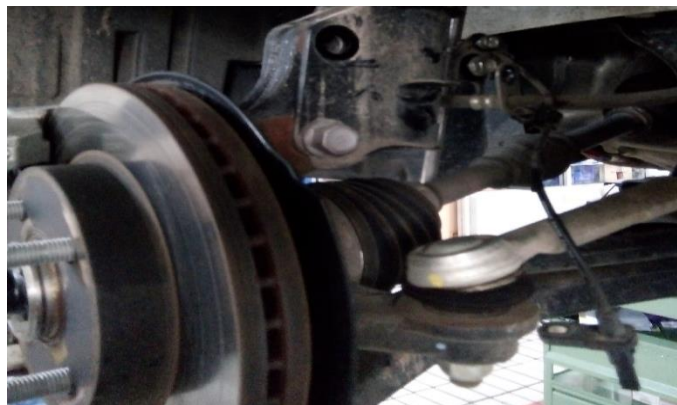
- i. Melepas kedua baut suspensi bagian bawah, sensor ABS dan dudukan selang rem yang menempel pada suspensi agar ketika *axle shaft* dilepas selang rem tidak putus.

Gambar 3. 14. Baut Suspensi Bagian Bawah dan Sensor ABS.

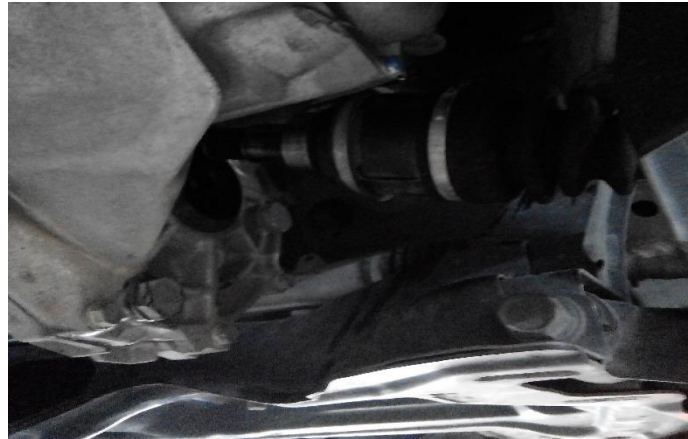
- j. Mengeluarkan minyak pelumas *transaxle*.
- k. Melapas kedua *axle shaft* dari *differential* menggunakan SST secara perlahan agar tidak merusak *seal differential*.

Gambar 3. 15. Melepas *Axle Shaft* dari *Differential*.

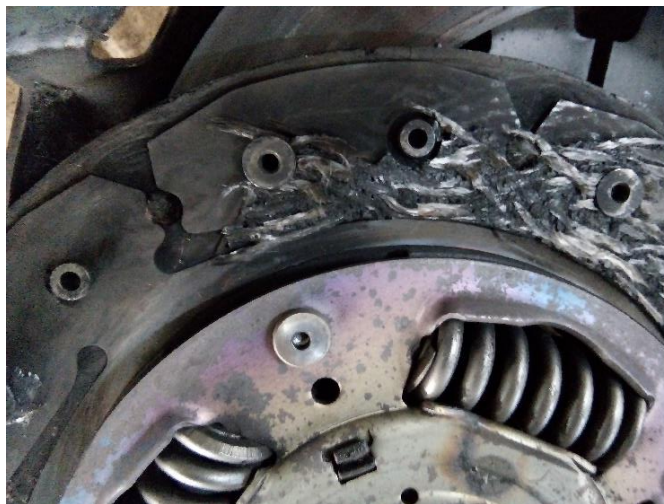
- 6) Pemeriksaan, Pengukuran dan Pembersihan Komponen Sistem *clutch*.
- a. Pemeriksaan ketebalan lapisan dari permukaan *disc clutch* ke *rivet*. (batas ketebalan 0.03 mm). Hasil pemeriksaan yaitu *disc clutch* mengalami kerusakan.

Gambar 3. 19. Lapisan *Disc Clutch* yang Rusak.

- a. Setelah seluruh komponen dibersihkan, memasang *clutch disc* dan *clutch cover* yang baru menggunakan SST *center clutch* dan mengencangkan baut *clutch cover* sesuai urutan pembongkaran dengan moment pengencangan baut (-+ 19,1 N.m).

Penulis beserta teknisi melakukan pemeriksaan terhadap komponen sistem *clutch*, ternyata komponen yang menyebabkan sistem *clutch* slip, adanya suara kasar dan gigi transmisi sulit dipindahkan adalah komponen *disc clutch, clutch cover* dan *release bearing* yang mengalami kerusakan sehingga perpindahan daya dari *engine* tidak dapat dipindahkan ke transmisi untuk kemudian dilanjutkan ke komponen lain. Langkah perbaikan yang dilakukan adalah dengan mengganti komponen *disc clutch, clutch cover* dan *release bearing* serta menyetel komponen sistem *clutch* sesuai dengan standart.

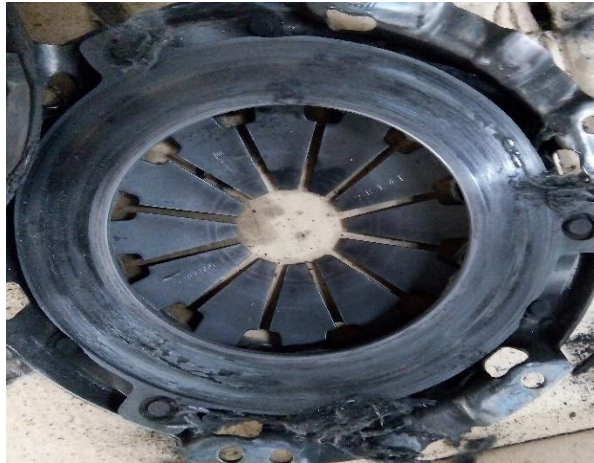
- b. Pemeriksaan keausan permukaan *pressure plate* pada *clutch cover*. Hasil pemeriksaan yaitu *pressure plate* mengalami kerusakan.

Gambar 3. 20. Permukaan *Pressure Plate* yang Rusak.

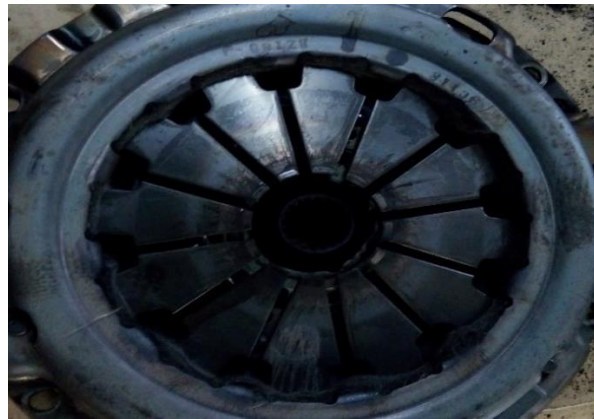
- c. Pemeriksaan keausan pada pegas *diagfragma*. Hasil pemeriksaan yaitu permukaan pegas *diagfragma* mengalami keausan dan sedikit berkarat.

Gambar 3. 21. Keausan pada Pegas *Diagfragma*.

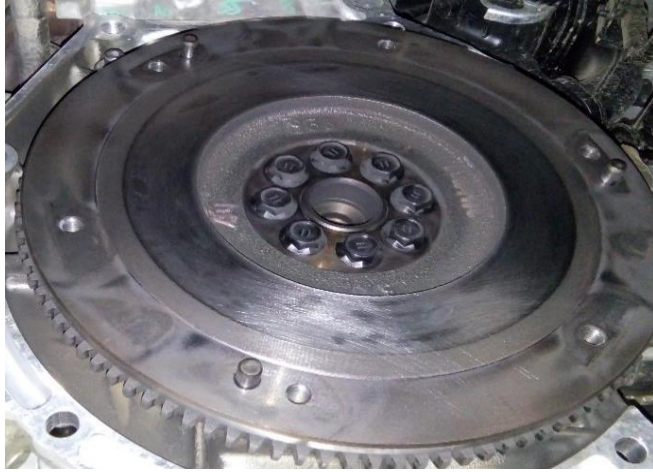
Gambar 3. 23. Permukaan *Flywheel*.

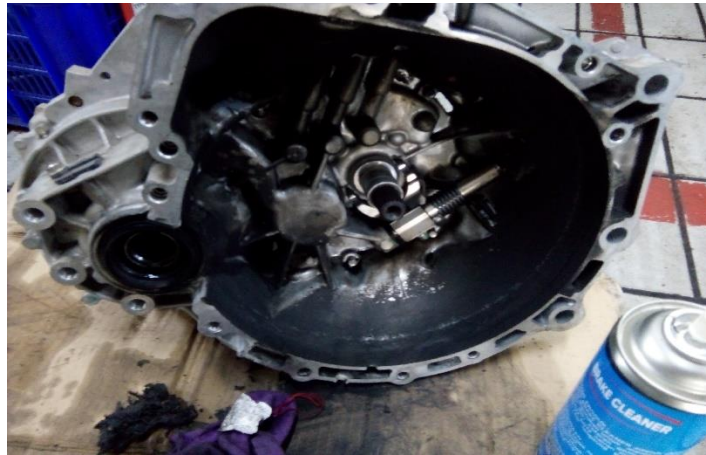
- f. Pembersihan *transaxle case* menggunakan cairan *brake cleaner*.

Gambar 3. 24. Pembersihan pada *Transaxle Case*.

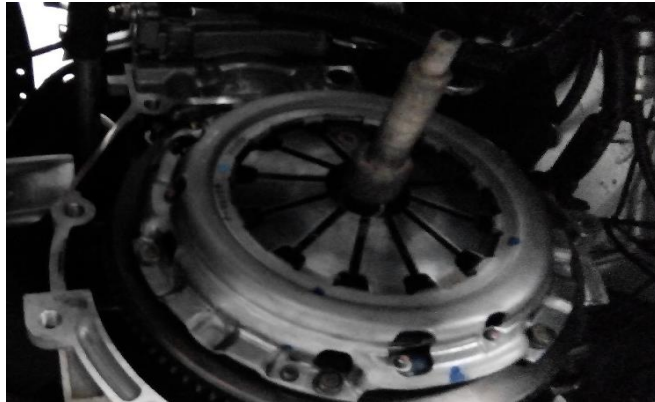
Gambar 3. 25. Pemasangan *Clutch Disc* dan *Clutch Cover*.

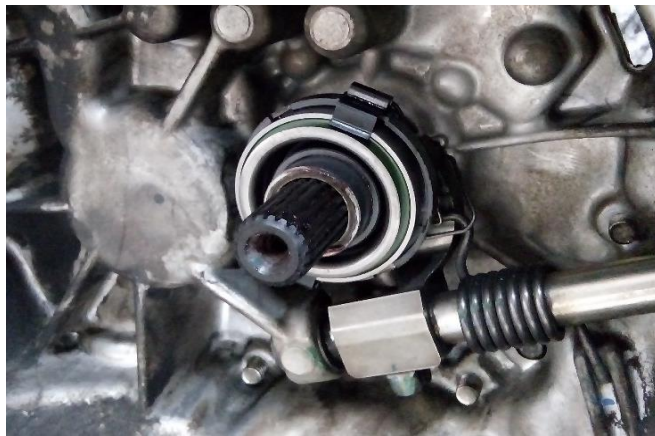
Gambar 3. 26. Pemasangan *Release Bearing*.

- b. Pemasangan *release bearing* dan menambahkan pelumas pada garpu pembebas.

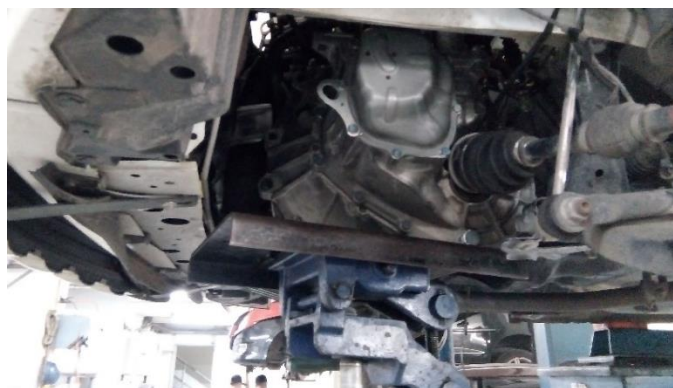
Gambar 3. 27. Pemasangan *Transaxle* Menggunakan Dongkrak.

- c. Pemasangan *transaxle* dan mengencangkan baut *transaxle case*.
