BAB III

3.1 Sistem Hidrolik *Backhoe Loader New Holland B90B*

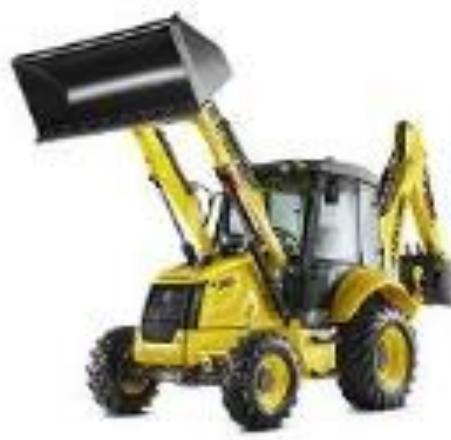
Gambar 3.1 *Unit Backhoe Loader B90B*
(Sumber : altrak1978.co.id)

Sistem hidrolik yang digunakan pada unit *backhoe loader New Holland B90B* berdasarkan katalog brosur sebagai berikut :

- 1) *Type* : *Load sensing, closed centre*
- 2) *Pump* : *2 gear pumps*
- 3) *Flow* : *152 Liters/min*
- 4) *Pressure* : *205 bar (209 kgf/m²)*
- 5) *Backhoe Control* : *Mechanical*

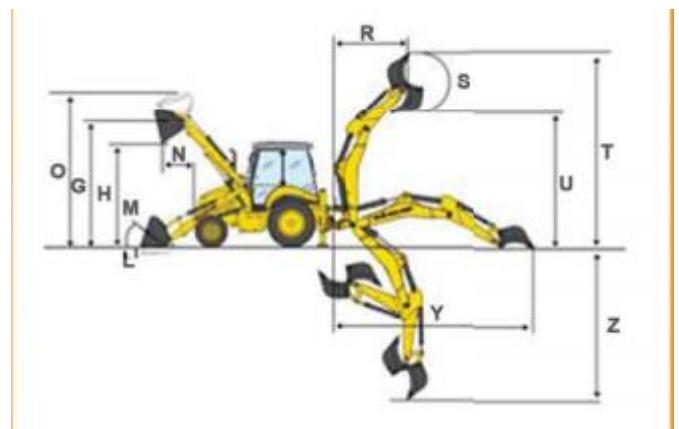
Gambar 3.2 Dimensi Unit Backhoe Loader B90B
 (Sumber : altrak1978.co.id)

<i>Bucket breakout force</i>	64.0 Kn
<i>Dipper breakout force</i>	46.2 Kn
Kapasitas bucket – SAE Heaped	0.22 m ³
R Jangkauan menggali posisi tinggi maksimum	2330 mm
S Sudut rotasi bucket	204°
T Tinggi saat menggali	5650 mm
U Tinggi saat bucket dumping	3930 mm
V Jangkauan maksimal saat menggali di tanah/ ground	5870 mm
Z Kedalaman menggali	4710 mm

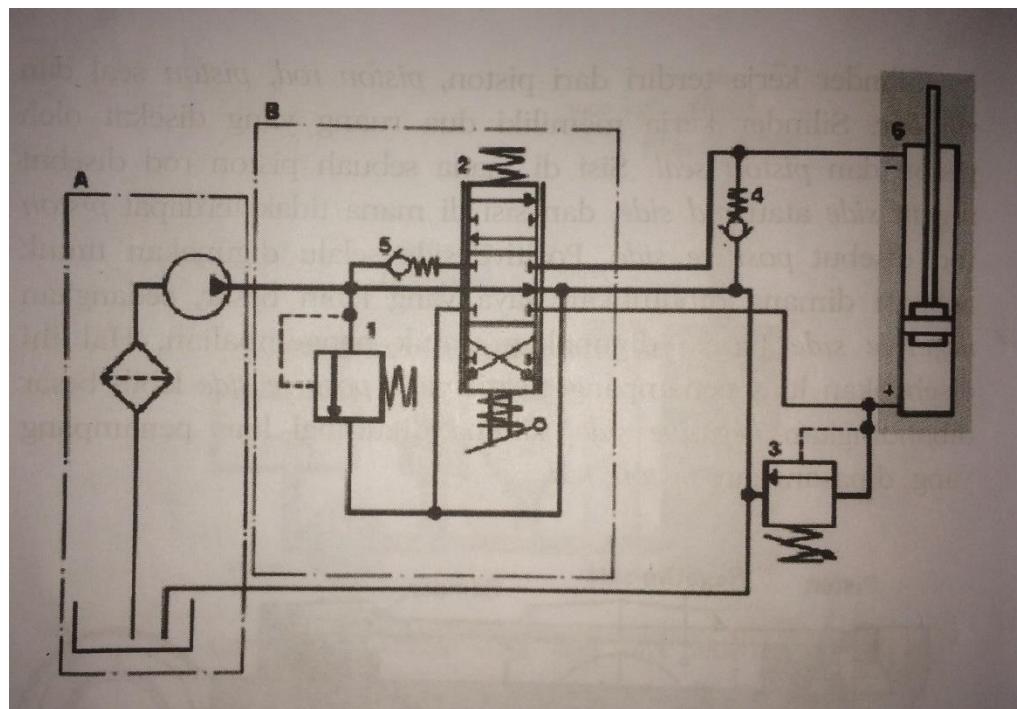
Gambar 3.3 Cara Kerja Silinder Bucket
(Sumber : Ahmad Khalil, 2012 : 104)

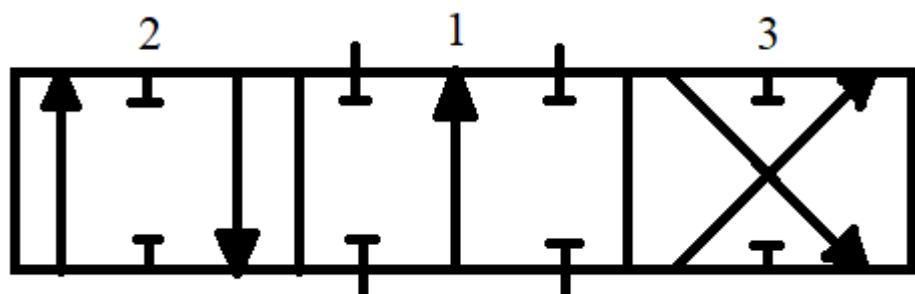
Gambar 3.4 Posisi Control Valve

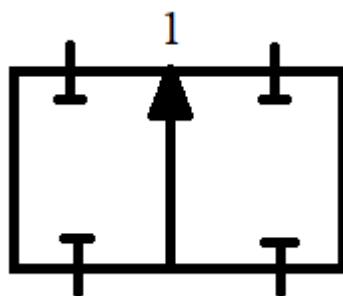
Gambar 3.5 Posisi Netral

Pada posisi ini, oli yang dipompa dikembalikan ke tangki. Karena semua sarulan di *control valve* yang menuju silinder hidrolik ditutup.

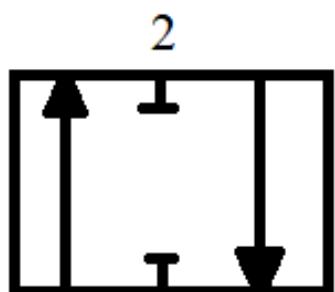
Gambar 3.6 Skema *Control Valve Piston Rod Masuk*

Pada posisi ini oli hidrolik bertekanan yang dipompa dari tangki dialirkan menuju *control valve*, lalu *control valve* menyalurkannya menuju *negative side cylinder*. Akibat tekanan fluida di *negative side cylinder*, maka fluida yang berada di posisi *positive side* ter dorong keluar dan kembali menuju tangki. Akibatnya posisi *bucket* terbuka bersiap untuk mengeruk material atau sedang menumpahkan material.

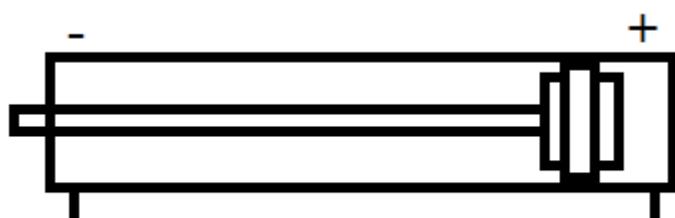
Gambar 3.7 Posisi Ketika *Negative Side* Teraliri Fluida

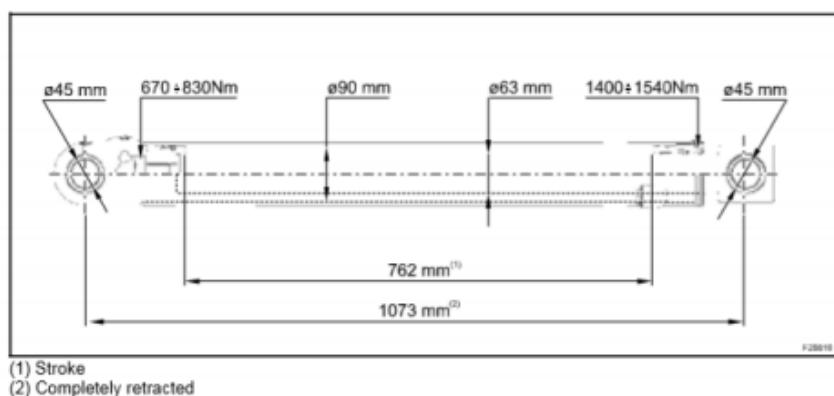
Gambar 3.10 Silinder Hidrolik *Bucket*

r^2 = Jari – jari dalam silinder hidrolik bucket (4,5 mm)

Jadi, gaya yang dihasilkan ketika *piston rod* silinder *bucket* bergerak keluar karena tekanan oli hidrolik untuk menggerakan *bucket* adalah 13,289 kN.

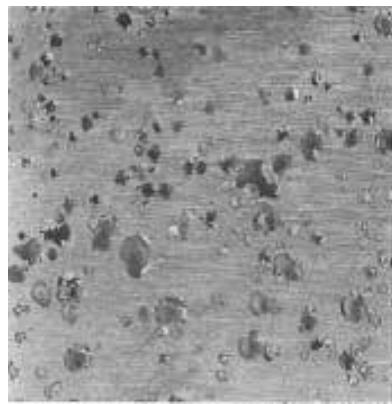
Gambar 3.11 Ilustrasi *Pitting*
(Sumber : ilmu-material.blogspot.com)

Pitting atau korosi sumuran merupakan suatu bentuk korosi yang berbentuk rongga atau lubang pada suatu material logam dalam kasus ini contohnya terjadi pada *rod cylinder bucket backhoe*. Jika dibiarkan dalam jangka waktu lama *pitting* ini tentunya lebih berbahaya dibandingkan dengan korosi merata (uniform), karena korosi jenis ini sulit diidentifikasi. Baja dan alumunium merupakan jenis logam yang paling rentan terkena *pitting*, karena logam tersebut dapat membentuk lapisan pasif.

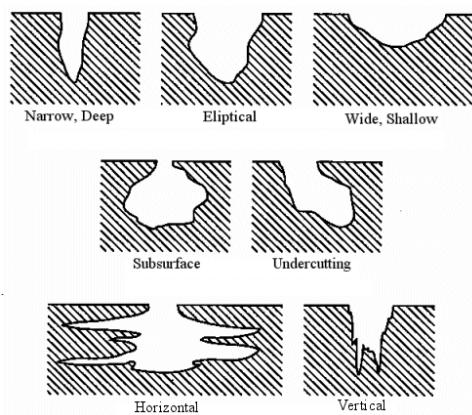
Gambar 3.12 Bentuk-Bentuk *Pitting*
(Sumber : ilmu-material.blogspot.com)

- 1) Proses pelapisan atau *coating* tidak merata.
- 2) Unit beroprasi di daerah yang memiliki kandungan air garam yang tinggi sehingga larutan garam tersebut jika sering terkena pada logam akan membuat korosi.
- 3) Terlalu lama unit tidak dipakai dan disimpan ditempat yang selalu terkena air hujan. Air hujan mengandung asam yang cukup tinggi yang dapat menyebabkan lapisan logam berkarat.

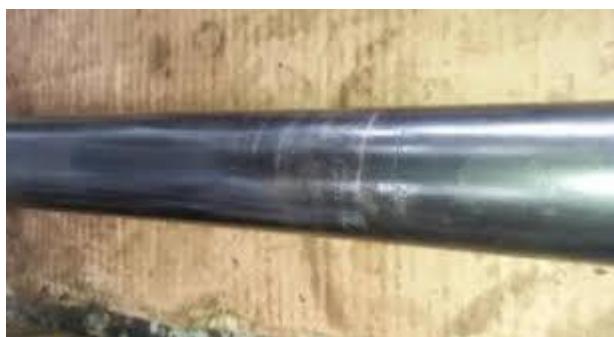
Gambar 3.13 Scratches pada Piston Rod
(Sumber : eprints.ums.ac.id)

Scratches atau goresan pada *piston road* silinder hidrolik merupakan salah satu penyebab terjadinya kebocoran fluida hidrolik pada silinder hidrolik. *Piston rod* jika ada goresan, ketika *piston road* bergerak keluar karena adanya tekanan dari sisi berlawanan yang seharusnya fluida yang berada di sisi *piston road* kembali ke tangki, akibatnya ada sebagian kecil fluida terendap dibagian terkena *scratches* tersebut ikut keluar bersamaan dengan bergerak keluarnya *piston road* karena tidak tertahan oleh *seal* atau *o-ring* karena terbentuknya celah.

Goresan tersebut biasanya diakibatkan karena adanya kotoran keras yang menempel pada *piston rod* ketika unit sedang beroprasi. Kotoran tersebut akan bergesekan dengan *seal* ataupun *o-ring* secara terus menerus selama unit dioprasikan sehingga akan membentuk celah yang nyebabkan kebocoran oli hidrolik.

Kebocoran tersebut jika dibiarkan dalam jangka waktu lama, meskipun celahnya kecil bahkan hampir tidak terlihat oleh kasat mata, akan menyebabkan oli hidrolik berkurang karena terbuang lewat celah tersebut. Serta gaya yang dihasilkan pun tidak akan maksimal karena adanya kebocoran tersebut.

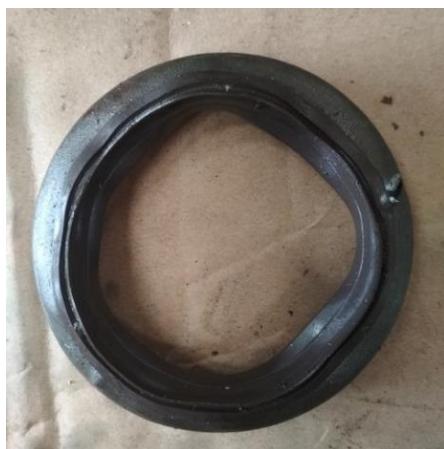
Gambar 3,14 Seal

Seal atau *gland* berfungsi untuk mencegah kebocoran ketika sistem hidrolik bekerja dengan cara menutup celah antara dua bagian. Jika seal mengalami kerusakan tentu saja akan berdampak fatal. Sistem hidrolik pada silinder akan mengalami kebocoran karena seal tidak mampu menahan lagi tekanan dari oli hidrolik.

- 1) *Seal* sudah terlalu lama dipakai akan menyebabkan daya lenturnya berkurang bahkan menghilang.
- 2) *Seal* yang dipasang antara *piston rod* dan *cylinder cap* merupakan seal yang sangat rentan mengalami kerusakan karena *seal* dibagian tersebut berfungsi menahan kotoran yang menempel pada *piston rod*. Jika *seal* tersebut selalu menyekat kotoran yang keras, maka dalam jangka waktu tertentu *seal* akan mengalami kerusakan dan akan menyebabkan kebocoran oli hidrolik.
