#### **BAB IV**

#### **PEMBAHASAN**

# 4.1 Kriteria Keberhasilan RTH dan Pengelolaan Taman Maluku

Fadil Rais, 2020
PERENCANAAN TAMAN MALUKU SEBAGAI RUANG REKREASI PUBLIK DI KOTA BANDUNG
Universitas Pendidikan Indonesia | repository.upi.edu | perpustakaan.upi.edu

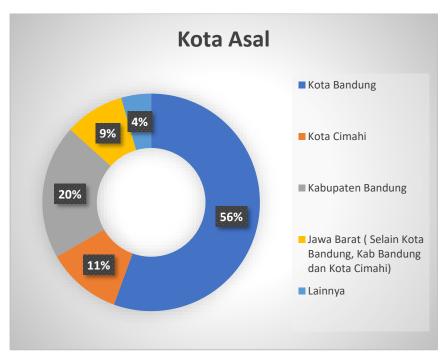
Gambar 7 Kota Asal

Berdasarkan Gambar diatas mengenai diagram kota asal pengunjung yang datang mengunjungi Taman Maluku berasal dari berbagi daerah dengan asal kota terbanyak yaitu Kota Bandung dengan jumlah pengunjung 25 orang (56%), lalu selanjutnya berasal dari Kabupaten Bandung dengan jumlah 9 orang (20%), di urutan ketiga pengunjung yang berasal dari Kota Cimahi dengan jumlah pengunjung 5 orang (11%), selanjutnya pengunjung dengan kota asal selain Kota Bandung, Kota Cimahi dan Kabupaten Bandung dan masih di daerah Jawa Barat berjumlah 4 orang (9%), dan terakhir yang berasal dari Jawa Barat berjumlah 2 orang (4%). Dapat dilihat

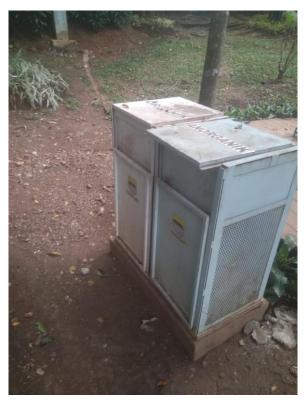
Gambar 57 Kondisi Tempat Sampah

Taman Maluku merupakan salah satu taman di Kota Bandung yang memiliki tempat sampah terbilang banyak, petugas kebersihan dari unit pelayanan teknis dan Dinas Lingkungan Hidup dan Kebersihan Kota Bandung yang membantu untuk menjaga kebersihan taman melakukan pembersihan terhadap sampah di taman setiap harinya sehingga Taman Maluku terbilang bersih dari sampah yang disebabkan daun yang berguguran maupun sampah yang dibuang oleh pengunjung. Tempat sampah yang disediakan di taman ini ada sekitar 9 tempat sampah yang dibagi menjadi sampah organik dan non organik namun masih ada saja pengunjung yang membuang sampah dengan seenaknya di area taman bukan pada tempatnya, hal ini membuat pemandangan taman menjadi kurang indah. Terlepas

dari hal-hal tersebut kondisi tempat sampah yang disediakan DPKP3 Kota Bandung cukup memprihatinkan karena dalam sebulan pertama terjadinya pandemi Covid-19 banyak penutup tempat sampah yang hilang di ambil, belum lagi banyaknya vandalisme yang terjadi di tempat sampah yang disediakan di taman, sampah yang tersisa di tempat sampah tersebut banyak yang basah dan menumpuk yang menyebabkan aroma tidak sedap hal ini membuat pengunjung yang datang kurang nyaman.

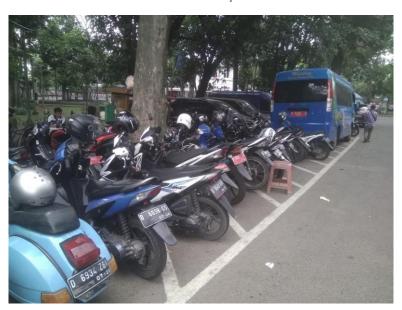
Gambar 58 Kondisi Tempat Parkir

Taman Maluku sebenarnya memiliki lahan parkir yang sangat sempit yang berada di utara bagian taman yang hanya dapat menampung kurang lebih 4 kendaraan untuk mobil namun banyak pula pengunjung yang datang memarkir kan kendaraannya ditempat lain dengan kata lain pengunjung yang datang menggunakan kendaraan harus menumpang parkir yang ada di bagian timur taman dan merupakan area parkir untuk lapangan Saparua. Keamanan di

tempat parkir yang disediakan Taman Maluku terbilang kurang, karena tidak ada nya petugas parkir yang menjaga kendaraan sedangkan jika pengunjung memarkir kan kendaraannya di area parkir lapangan Saparua yang memiliki petugas parkir akan lebih aman, hal ini yang membuat pengunjung cenderung memarkir kan kendaraannya di area parkir lapangan Saparua.

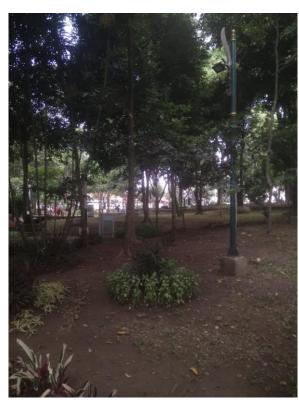
Gambar 60 Kondisi Lampu Taman

Penerangan yang menjadi salah satu hal terpenting terutama di taman harus diperhatikan dengan baik, dikarenakan taman yang memiliki penerangan yang redup dan gelap akan meningkatkan rasa tidak aman dan dapat dijadikan tempat negatif, seperti yang terjadi di Taman Maluku yang sempat di jadikan tempat maksiat, tempat tidur dan tinggalnya gelandangan di Kota Bandung. Untuk saat ini kondisi penerangan di Taman Maluku sudah mulai membaik dengan dibuatnya lampu-lampu hias di area taman, namun banyak pula lampu yang hilang dan rusak saat terjadinya pandemi di bulan maret, lampu yang diperuntukkan untuk penerangan taman secara luas pun banyak yang mati dan membuat Taman Maluku kurang penerangan dibandingkan taman lainnya di Kota Bandung meskipun sudah memiliki lampu hias yang cukup banyak namun tetap saja pengunjung yang berkunjung ke Taman Maluku cenderung merasa tidak aman jika berada di area taman saat pukul 6 hingga malam hari dikarenakan salah satu faktornya adalah penerangan

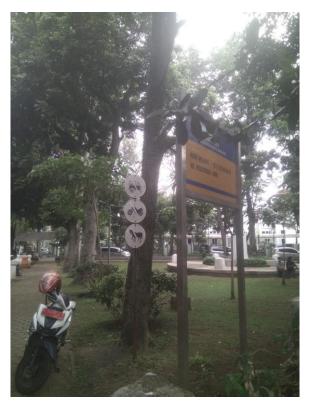
Gambar 61 Kondisi Papan Informasi

Papan informasi yang seharusnya dibuat untuk memberikan informasi kepada pengunjung taman terutama di Taman Kartini hanya sedikit dengan kondisi yang sangat memprihatinkan, papan

informasi yang tersedia di dalam taman ini pun merupakan informasi lembaga yang membantu menyumbangkan fasilitas kebersihan, Adapun papan informasi yang ditunjukkan untuk informasi taman yang berada di pintu pasuk taman ini dengan kondisi yang sudah rusak dan terhalangi kanopi pohon sehingga pengunjung pun akan sulit untuk melihat keberadaan dari papan informasi ini.

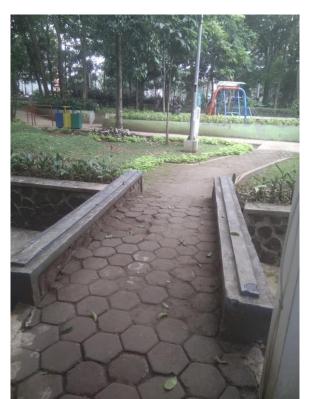
Gambar 62 Kondisi Jembatan

Jembatan yang ada di Taman Maluku merupakan jalur yang menghubungkan taman dikarenakan dipisahkan oleh selokan yang cukup lebar, jembatan ini berbentuk bukit atau menanjak di tengah kemudian turun kembali, dengan lebar yang hanya 1 meter saja dan total ada 2 jembatan. Kondisi jembatan di Taman Maluku untuk saat ini masih kokoh namun paving nya sudah mulai rusak dan beruas, dengan jembatan seperti ini akan menyulitkan untuk pengguna kursi roda.

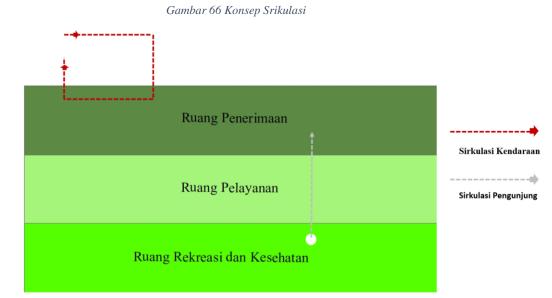
Konsep sirkulasi memiliki fungsi sebagai jalur penghubung pada suatu tapak, baik sebagai jalur penghubung menuju tapak ataupun penghubung antar ruang dalam tapak, sirkulasi pada tapak dibagi menjadi sirkulasi primer yang merupakan sirkulasi utama bagi kendaraan menuju tapak, pada Taman Maluku sirkulasi utama atau primer berada di luar ruang pada tapak menuju ruang penerimaan dikarenakan akses kendaraan untuk parkir berada luar taman atau dibagian terluar dari ruang penerimaan, selanjutnya merupakan sirkulasi sekunder yang merupakan jalur sirkulasi bagi pengunjung yang menghubungkan keselurahan ruang yang ada di taman yaitu ruang penerimaan, ruang pelayanan, ruang lindung dam ruang rekreasi.

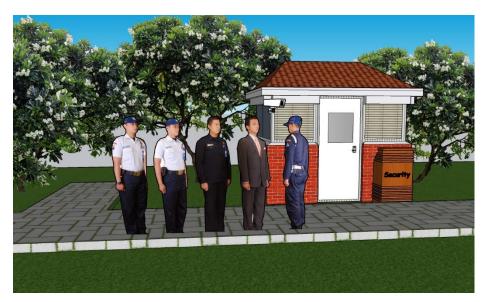
Gambar 72 Pos Keamanan

dan lebih memilih untuk berada di taman ini dalam waktu yang singkat bahkan tidak memilih taman ini sebagai tempat untuk menggunakan waktu luang mereka. Penambahan pos keamanan, perlengkapan keamanan (*cctv*) *serta* petugas keamanan yang menjaga akan menaikkan tingkat livabilitas terhadap pengunjung.

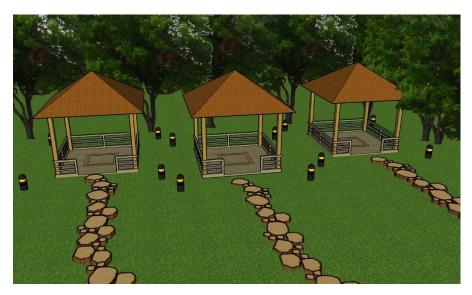
Gambar 73 Desain Gazebo

Taman Maluku tidak memiliki tempat berlindung yang bisa dipakai untuk berlindung dari cuaca panas dan terutama saat hujan datang, tempat berlindung ini sangat penting agar pengunjung merasa aman saat beraktivitas di taman tidak harus takut akan cuaca yang sewaktu-waktu dapat berubah, selain itu gazebo ini dapat digunakan untuk tempat berpiknik yang bisa menjadi salah satu pilihan selain di bangku piknik. Ukuran gazebo yang direncanakan kurang lebih adalah 5x5 dengan ukuran normal pendopo untuk taman, dengan desain seperti berikut:

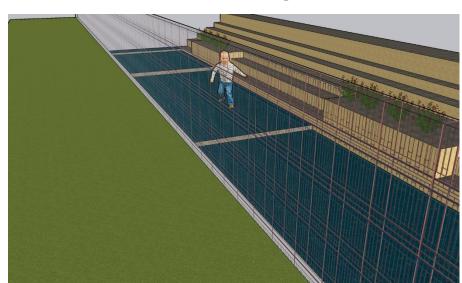
Gambar 75 Desain Sungai

Walungan kafe yang berada di Pagarsih Kota Bandung memilki ciri khas tersendiri, tempat ini memanfaatkan kan air yang dijernihkan menggunakan metode bio cord sebagai sarana rekreasi air bagi masyarakat sekitar. DPKP3 Kota Bandung memiliki rencana untuk memanfaatkan sungai/selokan Taman Maluku sebagai sarana rekreasi bagi masyarakat dan pengunjung yang datang dengan mengambil konsep serupa dengan Walungan Kafe, pemanfaatan sungai/selokan ini dapat menjadi suatu aktivitas baru di Taman Maluku terutama bagi anak-anak yaitu melakukan rekreasi air seperti berenang di aliran air sungai yang mengaliri taman serta dijadikan tempat berkumpul sambil bermain sungai/selokan akan di desain ulang agar pengunjung dapat menikmati aktivitas ini, desain yang digunakan untuk dasar selokan adalah bebatuan tumpul sebagai pijakan dengan ketinggian air tidak lebih dari 30cm.

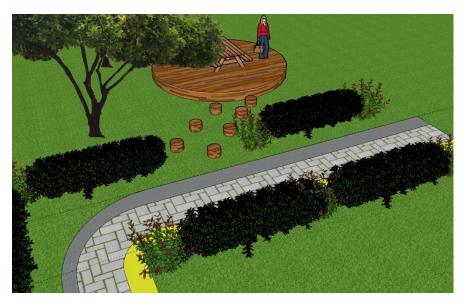
Gambar 78 Desain Pohon 1000 meter

Jantung Indonesia dimana konsep ini merupakan tolak ukur untuk mengetahui kemampuan diri sendiri apakah dapat melakukan olahraga lari dan lari laun atau tidak, pengunjung yang ingin menguji apakah jantung mereka kuat atau tidak bisa melakukan hal ini. Cara untuk melakukannya dengan berlari sepanjang 1000 meter, jika waktu tempuh lebih dari 9 menit berarti jantung mereka tidak kuat untuk melakukan lari dan harus melatih nya secara bertahap, jika waktu tempuh kurang dari 8 menit boleh melakukan lari laun dan jika waktu tempuh kurang dari 6 menit untuk laki-laki dan 6,5 menit untuk perempuan mereka bisa melakukan lari secara rutin dan jantung mereka lebih kuat. Untuk melatih kesehatan jantung bisa melakukan jalan selama 30 menit setiap harinya dan naik ke tahap lari laun hingga lari untuk kesehatan kurang lebih selama 2 hingga 4 jam per minggu. Pohon test ini ditandai dengan pohon khas sebagai tanda seberapa jauh mereka bisa melakukan olahraga, setiap jarak 50 meter akan ditumbuhi pohon khas yaitu cantigi sebagai tanda mereka sudah melakukan lari sejauh 50 meter dan 1 kilometer adalah pucuk merah, jarak jalur setapak yang ada di Taman Maluku adalah sekitar 400 meter 1 keliling jalur setapak dari garis permulaan di persimpangan sebelum kolam dan berada di tengah Taman Maluku, total dari tumbuhan sebagai tanda berjumlah 8 tumbuhan penanda 50 meter dan 1 kilometer. Penambahan papan informasi yang menarik mengenai informasi ini berada di garis permulaan sebelum melakukan aktivitas ini.

Desain diatas merupakan potongan dari jalur yang ditanami tumbuhan khusus setiap 50 meter, pohon tersebut menjadi patokan untuk melihat jauh mereka melakukan olahraga.

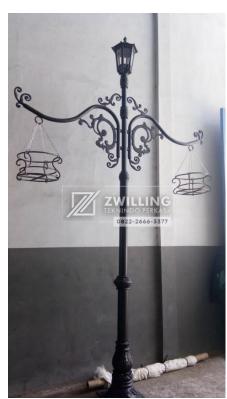
Gambar 80 Desain Lampu Taman

Dapat dilihat bahwa ruang rekreasi harus memiliki Lux minimal 250 dengan kelompok renderasi warna 1 dengan rentang indeks renderasi warna (RA) RA>85 yang menimbulkan tampak warna dingin, sedang dan hangat. Untuk temperatur warna pada taman dapat menggunakan *warm white* (3500 K), *cool white* (4000 K), dan *cool daylight* (6500 K) temperatur warna di atas merupakan temperatur warna yang cocok dengan renderasi warna 85. Tinggi

dari lampu taman sangat beragam ada tergantung kebutuhan, di Taman Maluku lampu taman untuk hias sudah sangat baik namun lampu untuk penerangan besar masih kurang, lampu dengan penerangan besar seperti yang telah dijelaskan di atas biasanya memiliki tinggi yang beragam dari 7 hingga 12 meter, namun yang digunakan pada Taman Maluku dengan tinggi 7 meter, lampu dengan tinggi 7 meter memiliki jarak antar lampu 20-25 meter dengan menghindari titik buta seperti tertutup pohon. Desain dari lampu itu sendiri tergantung dari pengguna karena desain ini hanya sebatas hiasan saja oleh karena itu Taman Maluku memilih lampu semi modern ke arah *vintage* dengan desain lampu seperti berikut

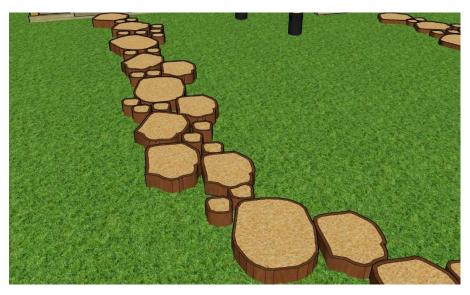
Gambar 82 Jalur Penghubung

Jalur lain adalah penghubung untuk bangku taman yang bertempat di titik-titik tertentu, jalur yang menghubungkan tidak harus terbuat dari paving yang rata, desain yang unik dan menarik akan membuat pengunjung menggunakan jalur tersebut, desain dari jalur penghubung ini berupa pijakan yang naik dan pengunjung harus melewatinya seperti ilustrasi di bawah

Sedangkan untuk pengguna kursi roda kursi yang disediakan berada dekat dengan jalur setapak utama. Bahan untuk jalur pun harus yang kesat dan tidak licin juga harus men suport pengguna kursi roda.

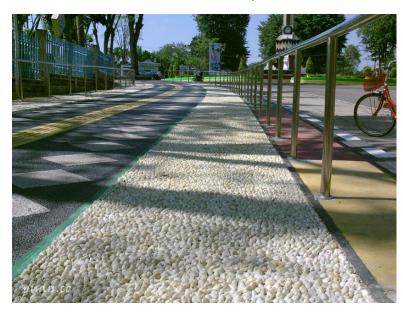
Gambar 83 Ilustrasi Jalur Refleksi

Jalur di bagian selatan bisa diganti menjadi area refleksi, di Taman Maluku belum ada area refleksi sehingga perubahan jalur yang jarang digunakan di bagian selatan taman bisa menjadi pilihan yang baik apalagi permintaan dari pengunjung taman sehabis olahraga bisa membuat rileks kaki, area refleksi bisa dibuat secara sederhana menggunakan jalur yang ada yaitu jalur refleksi menggunakan batu terapi, jaraknya pun tidak harus panjang yang penting pengguna bisa menggunakan fasilitas ini

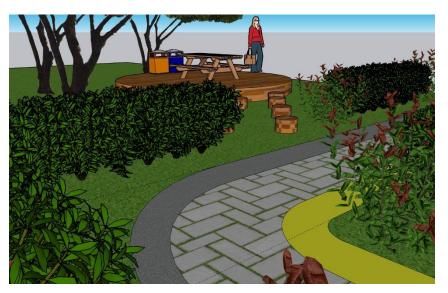
berjalan atau lari laun, jalur bersepeda serta jalur dengan guiding block akan seperti berikut

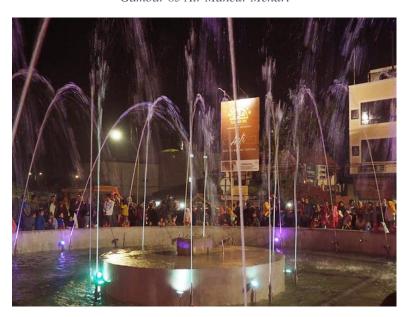
Gambar 85 Air Mancur Menari

Kolam air mancur yang ada di Taman Maluku memiliki luas 38x18 meter, kolam yang terbilang luas ini harus diperbaiki dari pewarnaan ulang, perawatan dan pembersihan kolam agar air terlihat jernih dan tidak kotor juga berbau, selain itu air mancur yang berada di tengah kolam harus dinyalakan untuk menarik pengunjung datang terutama keluarga yang memiliki anak kecil, penambahan lampu warna juga akan meningkatkan keindahan dari kolam di Taman Maluku, desain perbaikan juga penambahan kolam air mancur di Taman Maluku bisa mengadaptasi dari kolam air mancur Taman Leuwigajah yang dimana air mancur tersebut dihiasi lampu yang indah dan menari nari, pengoperasian air mancur menari bisa dilakukan pada sore hingga malam hari dengan begitu pengunjung akan mendatangi Taman Maluku pada malam hari sebagai sarana atraksi keluarga sehingga stigma masyarakat mengenai Taman Maluku yang seram bisa hilang

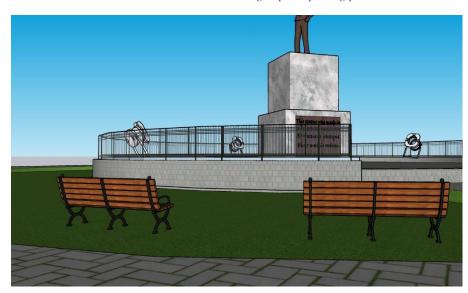
Gambar 86 Desain bangku pada patung pastor

rumput terjadi karena banyak pengunjung yang ingin mendekati patung dengan menginjak-injak tanah sekitar patung pastor, penambahan jalur menuju patung dari samping bisa saja dibuat untuk menghindari hal tersebut atau mengganti tanah dengan paving namun ketinggian dengan pondasi patung dibuat lebih rendah, desain tersebut akan membuat area patung pastor menjadi area plaza Taman Maluku Kota Bandung.

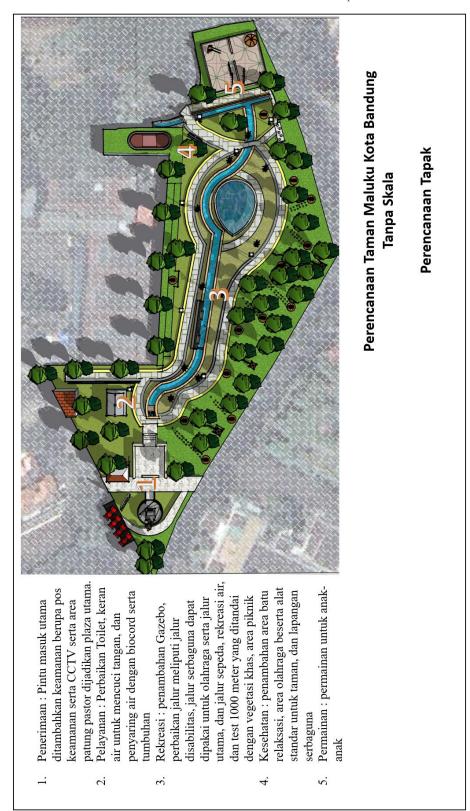
Gambar 88 Area Perencanaan Tapak

Rencana lanskap ini merupakan gabungan dari hasil observasi, analisis, preferensi pengunjung, serta wawancara pemangku kepentingan yaitu DPKP3 Kota Bandung, perencanaan tapak memasukan hasil dari konsep perencanaan yang sebelumnya telah dilakukan, fasilitas yang ada pada tapak dibuat untuk mendukung rekreasi dan kebutuhan bagi pengunjung yang disesuaikan dengan konsep rekreasi sebelumnya yang dikembangkan kembali oleh peneliti.
