BAB V

SIMPULAN, IMPLIKASI DAN SARAN

EVALUASI RUANG KELAS GAMBAR MANUAL UNTUK MENINGKATKAN KENYAMANAN PADA MASA PANDEMI DI SMK NEGERI 6 BANDUNG

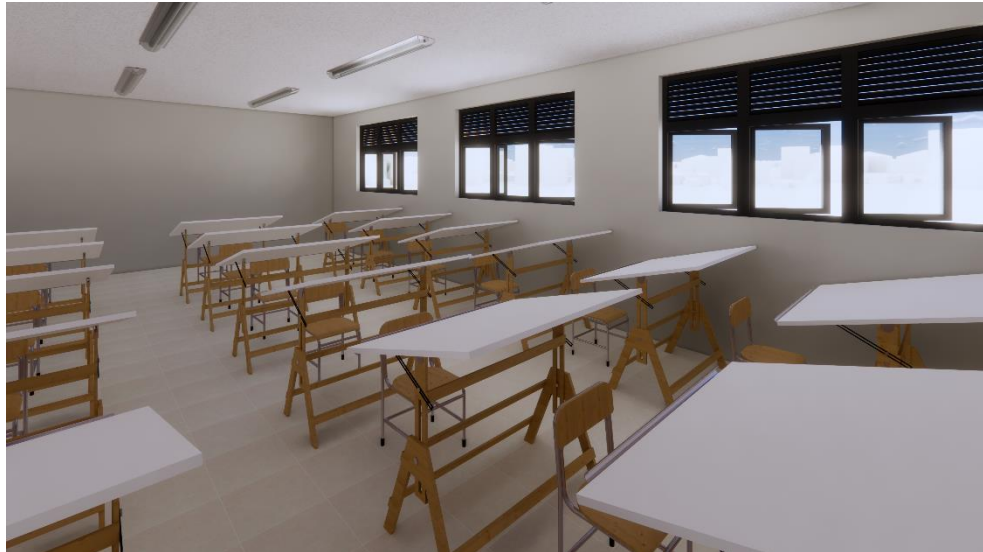
Gambar 5. 1 Penambahan Jendela di Bagian Timur

- a. Luas ruang kelas gambar manual dengan panjang kelas 13,70 m dan lebar kelas 9,30 m yang terletak di lantai 2 gedung bangunan Desain Pemodelan dan Informasi Bangunan SMK Negeri 6 Bandung ini belum memenuhi standar luas ruangan minimal. Ruang kelas ini menggunakan sistem ventilasi teknik pasif dengan 6 buah jendela dengan bukaan keatas atau *casement top hung*, 3 buah jendela mati atau *fixed*, 21 buah lubang angin dan 1 buah lubang angin yang berada diatas pintu. Luas bukaan di ruang kelas gambar manual masih belum memenuhi batas minimal, yaitu 20%. Sistem pencahayaan di ruang kelas gambar manual memanfaatkan cahaya matahari yang masuk kedalam ruang kelas dan pencahayaan menggunakan lampu *fluorescent lamp* atau lampu TL sebanyak 6 buah. Luas bukaan pencahayaan di ruang kelas gambar manual adalah 14,76 m² atau 11,6%. Luas bukaan pencahayaan di ruang kelas gambar manual belum memenuhi kriteria atau standar minimal, yaitu 25%. Prasarana di ruang kelas ini belum sesuai dengan Standar yang

- a. Menambahkan lemari penyimpanan, alat kebersihan, alat K3 dan peralatan praktik di ruang kelas gambar manual, juga memperbaiki *handle* pintu. Selain itu mengganti kursi biasa dengan kursi putar yang bisa di naik/turunkan.
- b. Menambahkan bukaan ventilasi dan cahaya dibagian timur ruang kelas berupa jendela dengan bukaan kesamping dan mengubah lubang angin yang asalnya menggunakan kaca menjadi menggunakan *louvre*. Kaca diberi lapisan *sandblast* agar radiasi matahari dapat teredam sehingga ruangan tidak panas

namun cahaya tetap masuk kedalam ruang kelas. Selain itu, *sandblast* juga dapat meningkatkan privasi didalam ruang kelas sehingga siswa tidak terdistraksi oleh keadaan luar pada saat belajar didalam kelas.

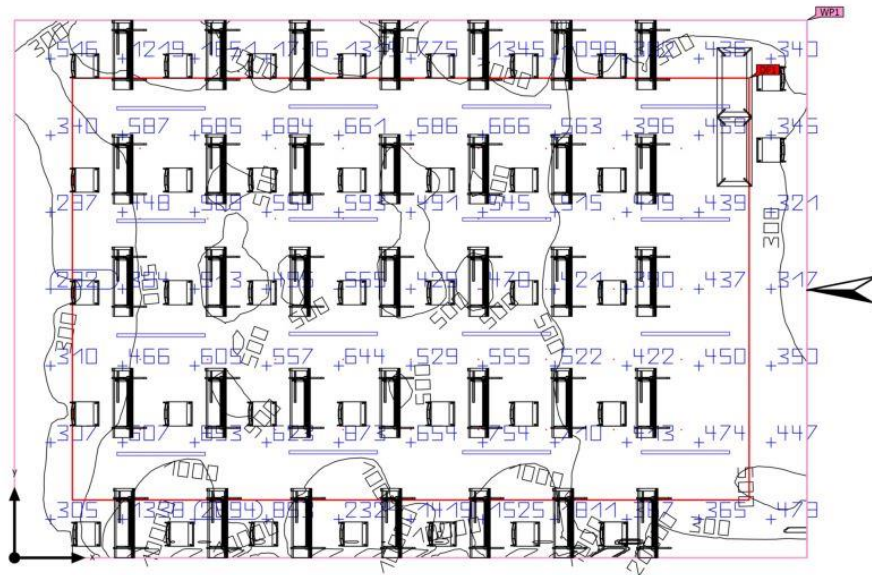
Gambar 5. 3 Saran Penempatan Titik Lampu

- c. Kondisi suhu di ruang kelas gambar manual secara keseluruhan belum memenuhi standar yang sesuai dengan kenyamanan ruang. Standar dari kenyamanan suhu ruang berkisar di 23°C - $25,5^{\circ}\text{C}$ sedangkan hasil pengukuran dari suhu di ruang kelas melebihi $25,5^{\circ}\text{C}$. Kondisi kelembapan di ruang gambar manual sudah memenuhi standar kenyamanan ruang. Standar dari kelembapan udara berkisar di 40% - 60%. Setelah melaksanakan pengukuran, hasil kelembapan ruangan kelas gambar manual berkisar di 55%-58%. Kondisi pencahayaan ruang kelas gambar manual tidak jauh berbeda dengan kondisi suhu di ruang kelas. Standar dari pencahayaan ruang gambar berada di 750 *lux*. Namun, setelah melakukan pengukuran, hasil dari pencahayaan di ruang gambar berada di bawah 750 *lux*.

Symbol	Calculated	Target	Check	Index
Daylight	D	1.107 %	-	-	DF1
Workplane	$E_{\text{perpendicular}}$	756 lx	≥ 750 lx	✓	WP1
	g_1	0.25	-	-	WP1
Consumption values	Consumption	[850 - 1400] kWh/a	max. 4500 kWh/a	✓	
Room	Lighting power density	8.35 W/m ²	-	-	
		1.11 W/m ² /100 lx	-	-

- d. Menambahkan titik lampu di ruang kelas gambar manual juga memasang lumier di setiap lampunya dan menambah daya listriknya. Peneliti melaksanakan simulasi pemasangan lampu dengan daya 66.5 Watt sebagai berikut.
